Commune : **MANDELIEU-LA-NAPOULE**

Rivière : **Le Riou de l'Argentière**

AVENUE AUGUSTE RENOIR - GOLF - grillage le long du golf #2

Code : CER_PHE06_S_0656

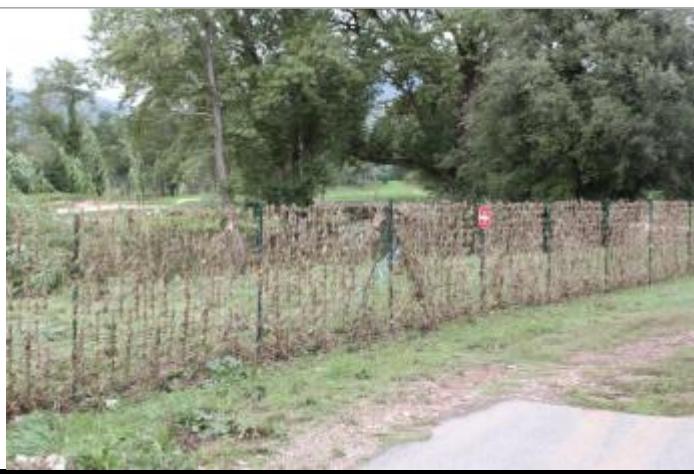
Photo PHE - Auteur : RTM

Nature du repère : **Laisse d'inondation**

Commentaires : traces de branchages visibles sur le grillage
