Commune : **ANTIBES**

## AVENUE COURBE - ATELIERS SERVICES TECHNIQUES - façade bâtiment

Code : CER\_PHE06\_S\_0229

**3 octobre 2015**

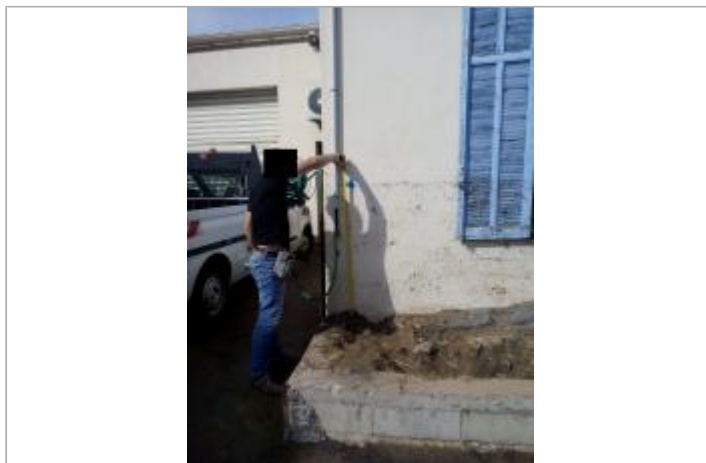
Photo PHE - Auteur : Commune d'Antibes

Commentaires : traces visibles sur la façade - EC-LAVAL-1 hauteur mesurée 1.14

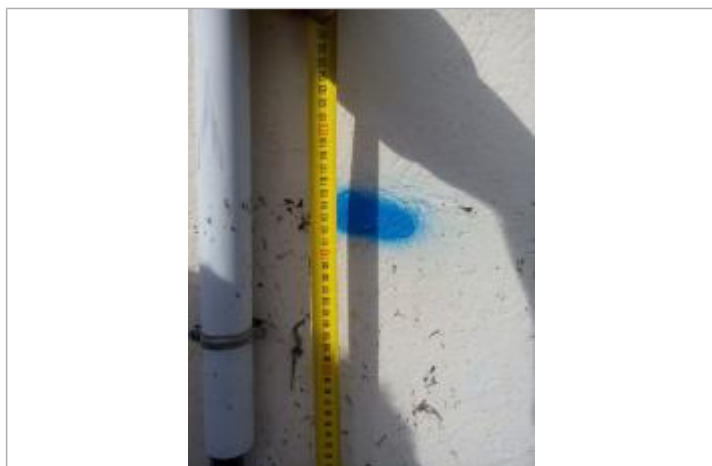
Photo PHE - Auteur : Commune d'Antibes

Différence entre le niveau d'eau et la référence (en m) : 1.140 m

Altitude calculée de l'eau (en m) : 11.84 m
