Commune : **VALLAURIS****AVENUE DE LA MER - mur le long de la voie ferrée**

**1**Repère(s) sur  
le site**GÉNÉRAL****Unité de gestion :** Méditerranée Est**Code :** CER\_PHE06\_S\_0721**Date de mise à jour :** 04/07/2016**Auteur :** Cerema Méditerranée

**GÉNÉRAL****Code :** CER\_PHE06\_R\_0721\_01**Date de mise à jour :****Auteur :** Cerema Méditerranée

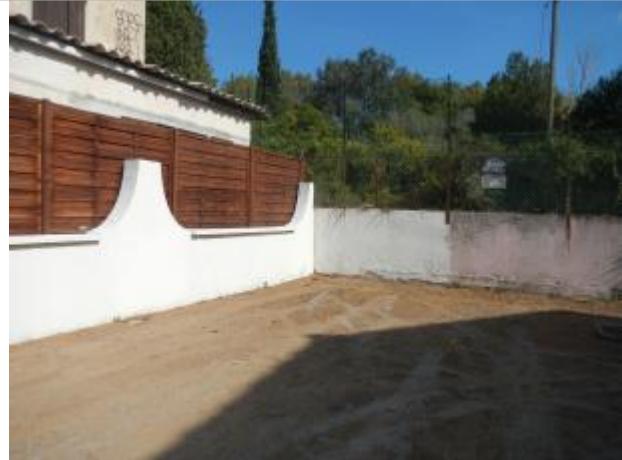
Photo PHE - Auteur : CASA

Commentaires : traces visibles sur le mur - hauteur mesurée 1.06

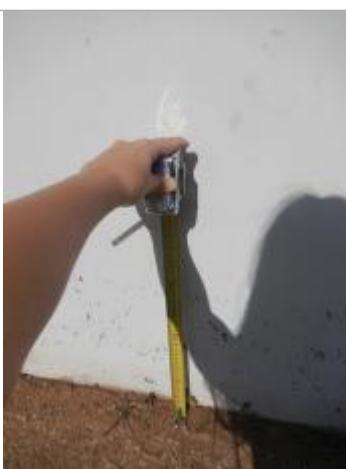
Photo PHE - Auteur : CASA

Altitude calculée de l'eau : **non déterminé**Nature du repère : **Laisse d'inondation****MARQUE****Maximum de l'inondation :** Non renseigné**Visibilité :** Non renseigné**Etat du repère :** Non renseigné**Pérennité :** Aucune**Repère calculé :** Non renseigné**PHEC :** Non renseigné**SOURCE DE REPÉRAGE : RELEVÉ PHE COMMUNAUTÉ D'AGGLOMERATION SOPHIA ANTIPOLIS - 06/10/2015****Type de repérage :** Campagne de terrain post-inondation  
**Organisme :** Communauté d'Agglomération Sophia Antipolis**RELEVÉ PHE - 06/10/2015****Méthode :** Non renseigné**Référence nivélée :** Autre type de référence**Description référence du repère :** niveau sol**Système altimétrique :** Système altimétrique inconnu**Différence entre le niveau d'eau et la référence (en m) :** 1.060 m
