Commune : **ANTIBES**

## AVENUE DE LA VALMASQUE - panneau bleu sur poteau EDF

**Code :** CER\_PHE06\_S\_0464

**3 Octobre 2015**

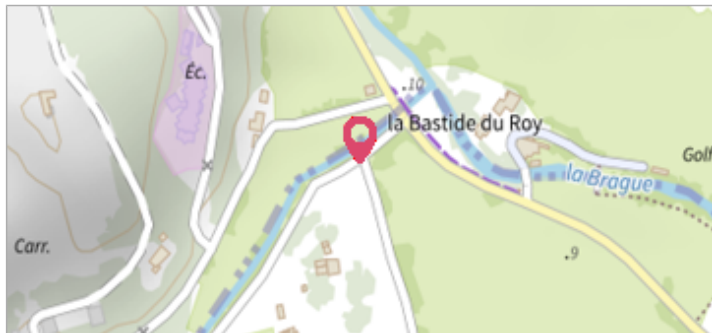
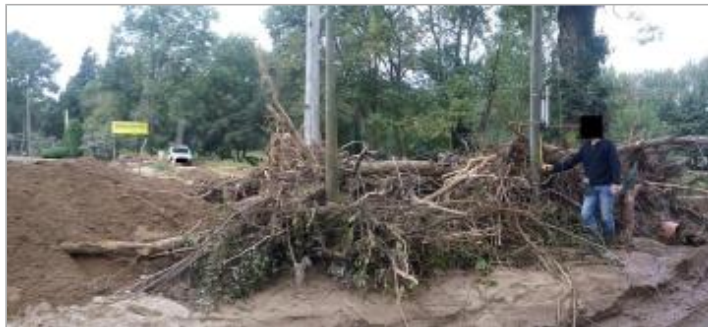
**Commentaires :** Cours d'eau : VALMASQUE

Photo PHE - Auteur : Commune d'Antibes

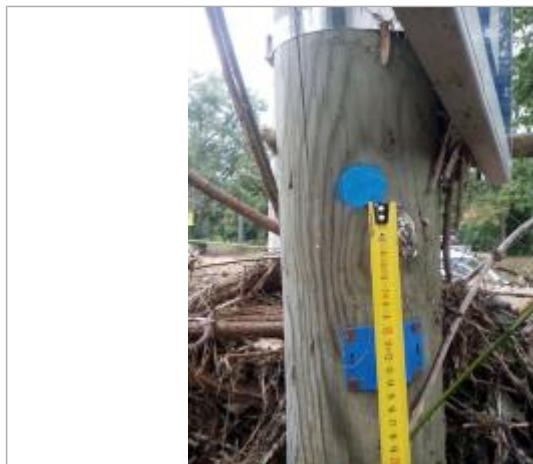
Nature du repère : **Laisse d'inondation**

**Commentaires :** amas de brindilles visibles derrière le panneau - EC-VALMASQUE-22

Photo PHE - Auteur : Commune d'Antibes
