Commune : **ANTIBES**

Rivière : **La Brague**

AVENUE DU PYLÔNE - alimentation - clôture grillagée cote rue

Code : CER_PHE06_S_0040

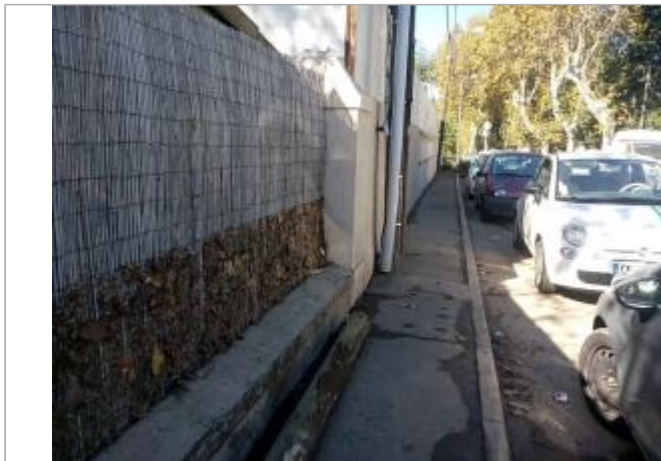
Photo PHE - Auteur : Commune d'Antibes

Nature du repère : **Laisse d'inondation**

Commentaires : traces de brindilles sur le grillage - EC-BRAGUE-151
