Commune : **ANTIBES** | Rivière : **La Brague**

AVENUE DU PYLÔNE - Impasse propriété Petit - passage buse

Unité de gestion : Méditerranée Est
 Code : CER_PHE06_S_0046 Date de mise à jour : 04/07/2016
 Auteur : Cerema Méditerranée

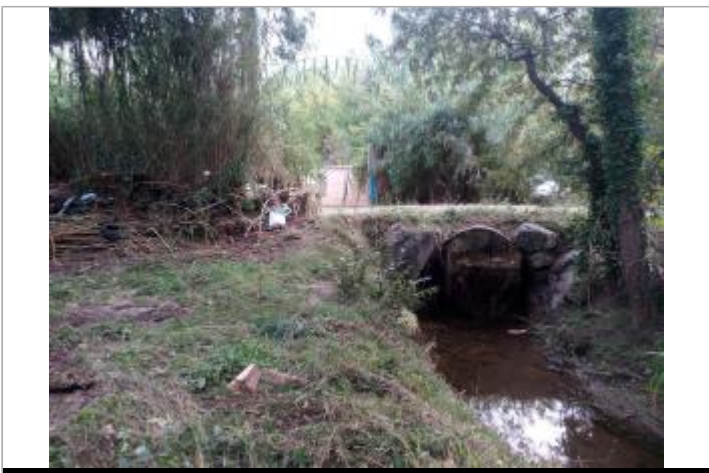
Photo PHE - Auteur : Commune d'Antibes

Nature de l'inondation : **Débordement de cours d'eau** Nature du repère : **Laisse d'inondation**

Commentaires : amas de branches visibles sur la végétation - EC-HORTS-40

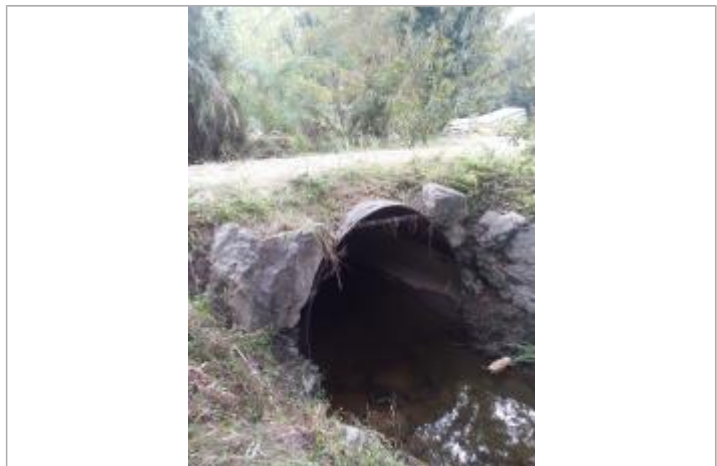
Photo PHE - Auteur : Commune d'Antibes

Maximum de l'inondation : Non renseigné
 Visibilité : Non renseigné État du repère : Non renseigné
 Pérennité : Aucune Repère calculé : Non renseigné
 PHEC : Non renseigné
