Commune : **MANDELIEU-LA-NAPOULE** | Rivière : **Le Riou de l'Argentière**

**BOULEVARD DE LA TAVERNIÈRE - RESIDENCE RIVIERA - grillage accès piscine**

Unité de gestion : Méditerranée Est  
 Code : CER\_PHE06\_S\_0677      Date de mise à jour : 04/07/2016  
 Auteur : Cerema Méditerranée

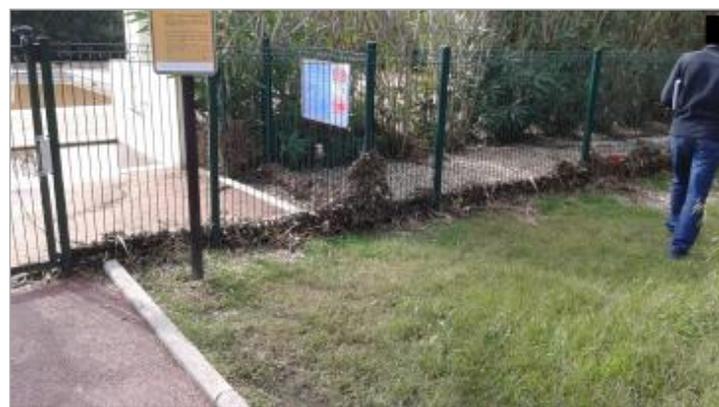
Photo PHE - Auteur : CEREMA Méditerranée

**3 Octobre 2015**  
 Nature de l'inondation : **Débordement de cours d'eau**      Nature du repère : **Laisse d'inondation**

**Commentaires :** traces de brindilles visibles sur le grillage
