Commune : **MANDELIEU-LA-NAPOULE** | Rivière : **Le Riou de l'Argentière**

BOULEVARD DE LA TAVERNIÈRE - RESIDENCE RIVIERA - grillage accès piscine

Unité de gestion : Méditerranée Est
 Code : CER_PHE06_S_0677 Date de mise à jour : 04/07/2016
 Auteur : Cerema Méditerranée

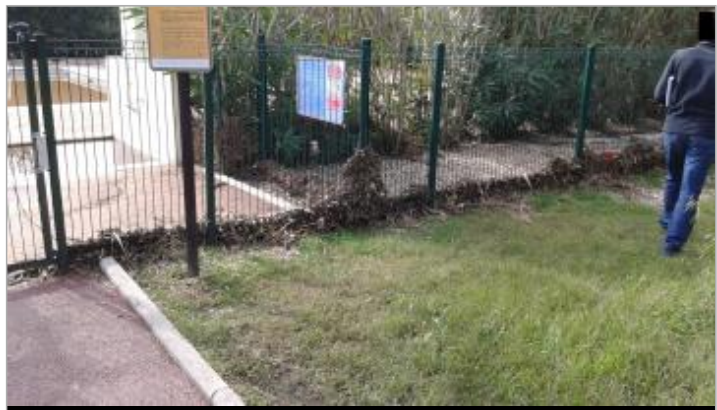
Photo PHE - Auteur : CEREMA Méditerranée

3 octobre 2015
 Nature de l'inondation : **Débordement de cours d'eau** Nature du repère : **Laisse d'inondation**

Commentaires : traces de brindilles visibles sur le grillage
