Commune : **ANTIBES**

## CHEMIN DE LA VALMASQUE - mur en bord de chaussée

**Code :** CER\_PHE06\_S\_0304

**3 Octobre 2015**

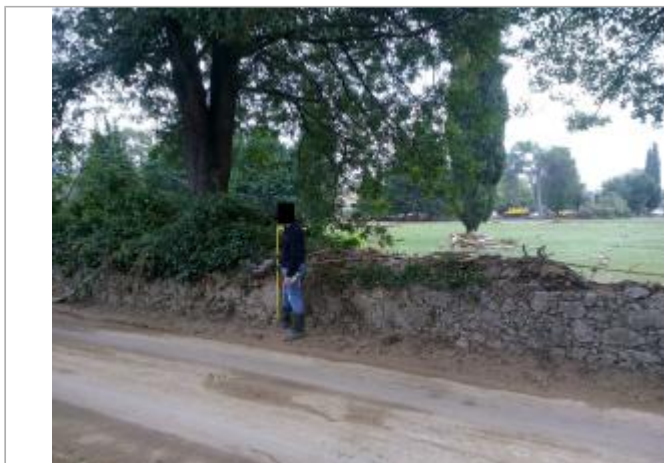
Photo PHE - Auteur : Commune d'Antibes

**Commentaires :** Cours d'eau : VALMASQUE

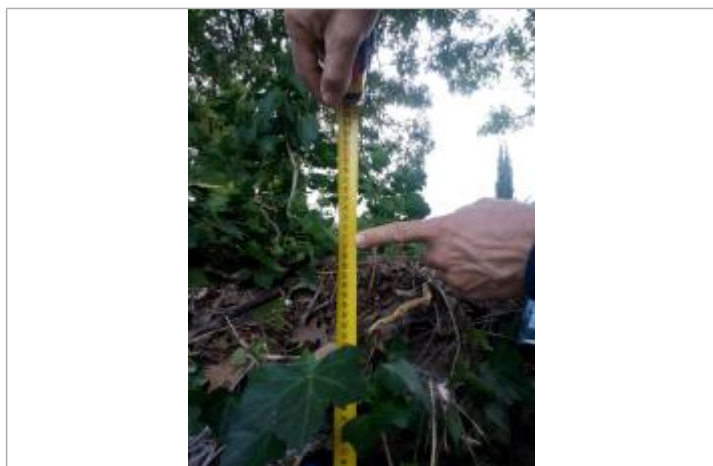
Photo PHE - Auteur : Commune d'Antibes

Altitude calculée de l'eau : **12.21 m**

**Commentaires :** amas de brindilles visibles sur le muret - EC-VALMASQUE-21 hauteur mesurée 1.11

**Différence entre le niveau d'eau et la référence (en m) :** 1.110 m
