Commune : ANTIBES

## CHEMIN DE LA VALMASQUE - muret longeant la chaussée

Commentaires : Cours d'eau : VALMASQUE

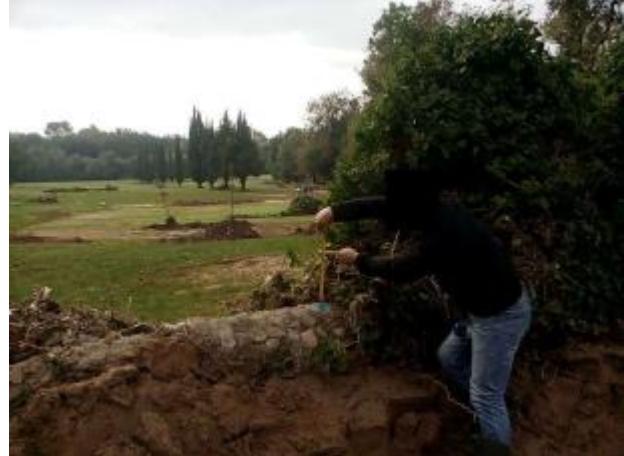
Photo PHE - Auteur : Commune d'Antibes

Commentaires : amas de branches visibles au-dessus du muret - EC-BRAGUE-26b hauteur mesurée 0.30m

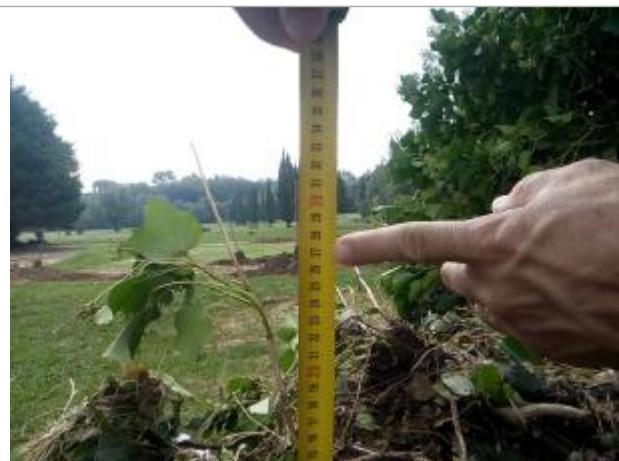
Photo PHE - Auteur : Commune d'Antibes

**Méthode :** Non renseigné**Commentaires sur le nivelllement :** Complément nivellation ATM juin 2016**Référence nivélée :** Autre type de référence**Système altimétrique :** NGF IGN 1969 (système normal)**Altitude de la référence (en m) :** 11.920 m**Différence entre le niveau d'eau et la référence (en m) :** 0.300 m**Altitude calculée de l'eau (en m) :** 12.22 m
