Commune : ANTIBES

## CHEMIN DE SAINT CLAUDE - amont passage à gué PapyMamy - mur grillage

Commentaires : Cours d'eau : LAVAL

**Unité de gestion :** Méditerranée Est**Code :** CER\_PHE06\_S\_0239**Date de mise à jour :** 04/07/2016**Auteur :** Cerema Méditerranée

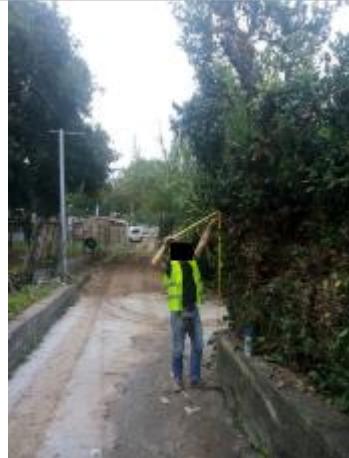
Photo PHE - Auteur : Commune d'Antibes

**3 Octobre 2015**Nature de l'inondation : **Débordement de cours d'eau****Commentaires :** amas de brindilles sur la clôture - EC-LAVAL-23 hauteur mesurée 2.05

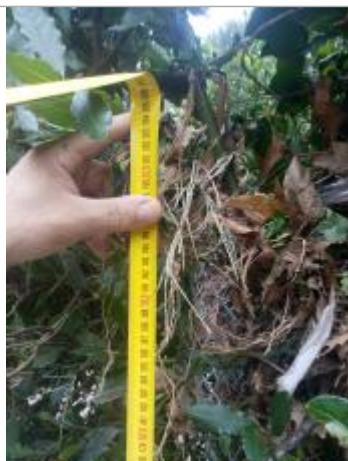
Photo PHE - Auteur : Commune d'Antibes

Altitude calculée de l'eau : **64.68 m**Nature du repère : **Laisse d'inondation**

**Méthode :** Non renseigné**Commentaires sur le nivelllement :** Complément nivellation ATM juin 2016**Référence nivélée :** Autre type de référence**Description référence du repère :** niveau sol**Système altimétrique :** NGF IGN 1969 (système normal)**Altitude de la référence (en m) :** 62.630 m**Différence entre le niveau d'eau et la référence (en m) :** 2.050 m**Altitude calculée de l'eau (en m) :** 64.68 m
