Commune : **ANTIBES**

## CHEMIN DE SAINT MAYMES - clôture grillagée le long de la chaussée #1

Code : CER\_PHE06\_S\_0268

**SOURCE DE REPÉRAGE : RELEVÉ PHE COMMUNE D'ANTIBES - 06/10/2015**

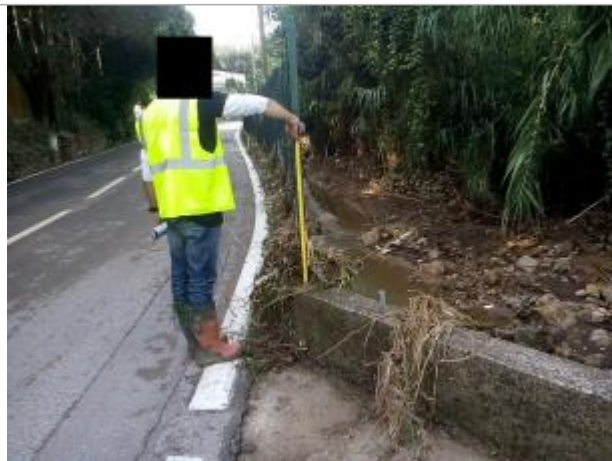
Photo PHE - Auteur : Commune d'Antibes

Commentaires : amas de brindilles visibles sur le grillage - EC-MAYMES-9 hauteur mesurée 0.44

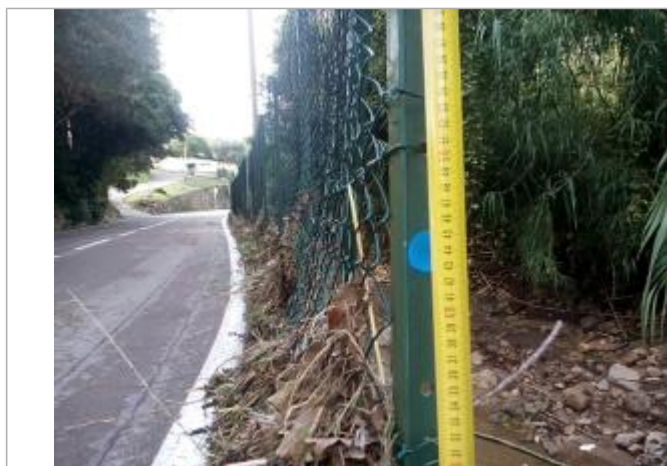
Photo PHE - Auteur : Commune d'Antibes

Différence entre le niveau d'eau et la référence (en m) : 0.440 m

Altitude calculée de l'eau (en m) : 40.93 m
