Commune : ANTIBES

CHEMIN DE SAINT MAYMES - Mur entrée résidence

Code : CER_PHE06_S_0267

Code : CER_PHE06_R_0267_01

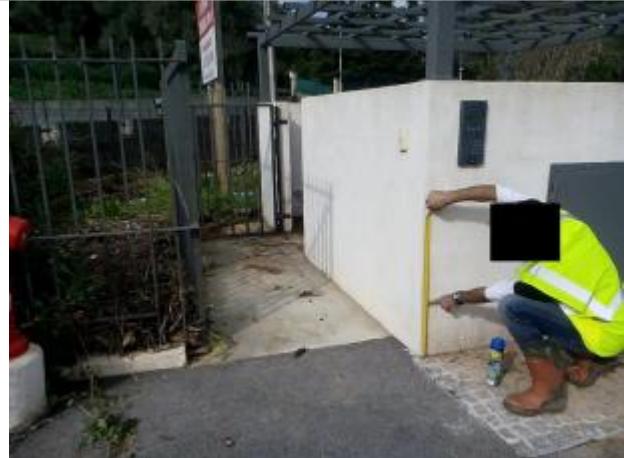
Photo PHE - Auteur : Commune d'Antibes

Commentaires : Cours d'eau : MAYMES

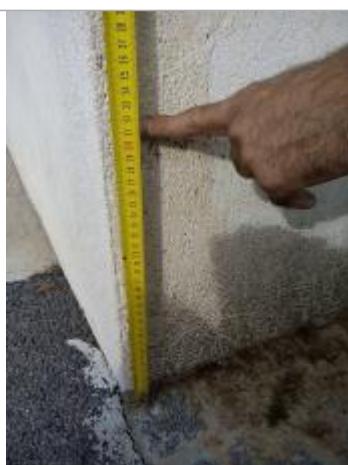
Photo PHE - Auteur : Commune d'Antibes

Altitude calculée de l'eau : **45.78 m**

Nature du repère : Laisse d'inondation

Commentaires : traces visibles sur le mur - EC-MAYMES-12 hauteur mesurée 0.32
