Commune : **ANTIBES****CHEMIN DE SAINT MAYMES - Mur entrée résidence****Commentaires** : Cours d'eau : MAYMES**1** Repère(s) sur le site**GÉNÉRAL****Unité de gestion** : Méditerranée Est**Code** : CER_PHE06_S_0267**Date de mise à jour** : 04/07/2016**Auteur** : Cerema Méditerranée

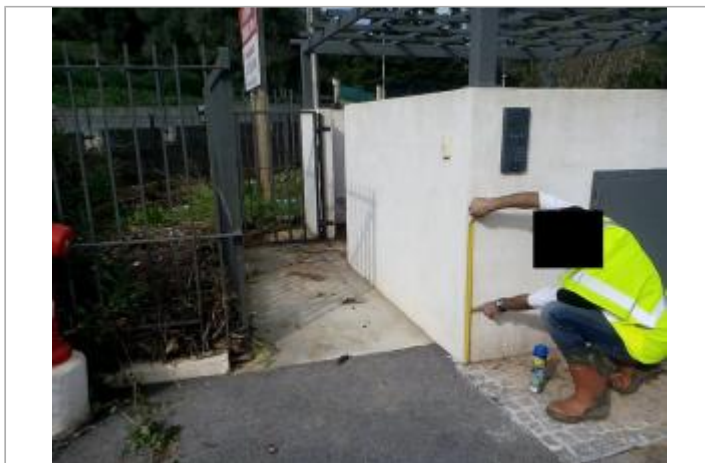
Photo PHE - Auteur : Commune d'Antibes

**3 Octobre 2015**Altitude calculée de l'eau : **45.78 m**Nature de l'inondation : **Débordement de cours d'eau**Nature du repère : **Laisse d'inondation****Commentaires** : traces visibles sur le mur - EC-MAYMES-12 hauteur mesurée 0.32**GÉNÉRAL****Code** : CER_PHE06_R_0267_01**Date de mise à jour** :**Auteur** : Cerema Méditerranée

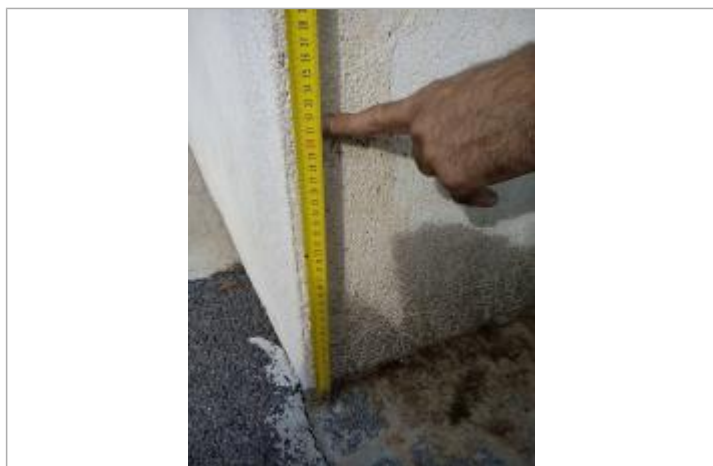
Photo PHE - Auteur : Commune d'Antibes

MARQUE**Maximum de l'inondation** : Non renseigné**Visibilité** : Non renseigné**État du repère** : Non renseigné**Pérennité** : Aucune**Repère calculé** : Non renseigné**PHEC** : Non renseigné**SOURCE DE REPÉRAGE : RELEVÉ PHE COMMUNE D'ANTIBES - 06/10/2015****Type de repérage** : Campagne de terrain post-inondation**Organisme(s)** : Commune d'Antibes**RELEVÉ PHE - 06/10/2015****Méthode** : Non renseigné**Commentaires sur le nivellement** : Complément nivellement ATM juin 2016**Référence nivelée** : Autre type de référence**Système altimétrique** : NGF IGN 1969 (système normal)**Altitude de la référence (en m)** : 45.460 m**Différence entre le niveau d'eau et la référence (en m)** : 0.320 m**Altitude calculée de l'eau (en m)** : 45.78 m
