Commune : **ANTIBES**

CHEMIN DE SAINT MAYMES - Ponceau

Code : CER_PHE06_S_0264

Code : CER_PHE06_R_0264_01

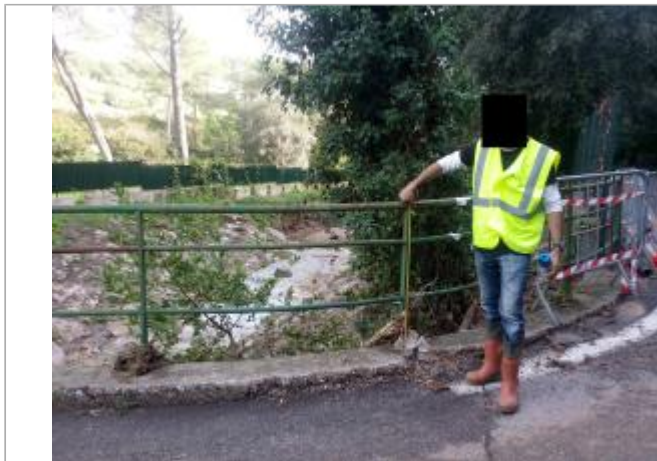
Photo PHE - Auteur : Commune d'Antibes

Commentaires : amas de branches visibles sur le garde corps - EC-MAYMES-7 hauteur mesurée 0.34

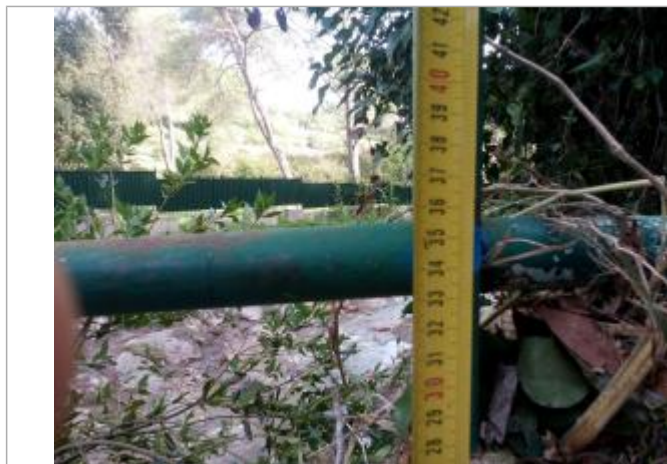
Photo PHE - Auteur : Commune d'Antibes

Nature du repère : **Laisse d'inondation**

Différence entre le niveau d'eau et la référence (en m) : 0.340 m

Altitude calculée de l'eau (en m) : 36.97 m
