Commune : ANTIBES

CHEMIN DE SAINT MAYMES - trottoir #1

Commentaires : Cours d'eau : MAYMES

Unité de gestion : Méditerranée Est**Code :** CER_PHE06_S_0263**Date de mise à jour :** 04/07/2016**Auteur :** Cerema Méditerranée

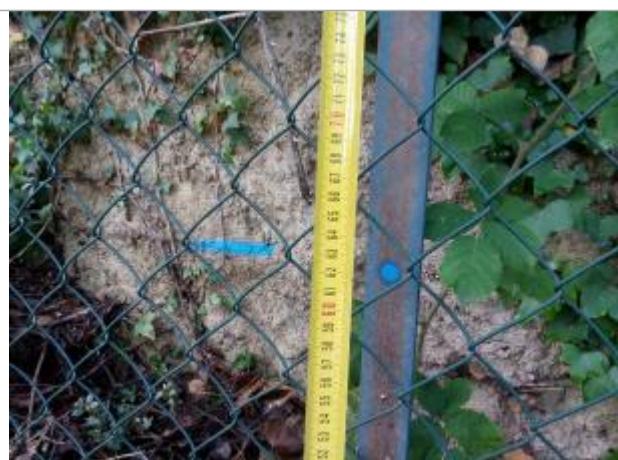
Photo PHE - Auteur : Commune d'Antibes

Commentaires : amas de brindilles sur le grillage et marque bleue - EC-MAYMES-3 hauteur mesurée 0.62

Altitude calculée de l'eau : **29.79 m**Nature du repère : **Laisse d'inondation**

Méthode : Non renseigné**Commentaires sur le nivelllement :** Complément nivellation ATM juin 2016**Référence nivélée :** Autre type de référence**Système altimétrique :** NGF IGN 1969 (système normal)**Altitude de la référence (en m) :** 29.170 m**Différence entre le niveau d'eau et la référence (en m) :** 0.620 m**Altitude calculée de l'eau (en m) :** 29.79 m
