Commune : **ANTIBES****CHEMIN DE SAINT MAYMES - trottoir #2****Commentaires** : Cours d'eau : MAYMES**1**

GÉNÉRAL**Unité de gestion** : Méditerranée Est**Code** : CER_PHE06_S_0265**Date de mise à jour** : 04/07/2016**Auteur** : Cerema Méditerranée

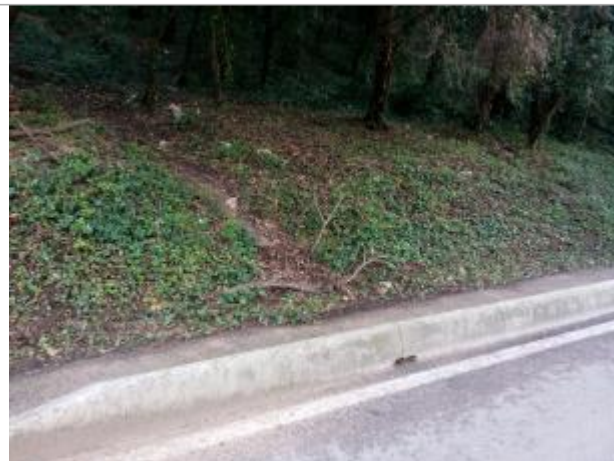
Photo PHE - Auteur : Commune d'Antibes

**3 Octobre 2015**Altitude calculée de l'eau : **37.15 m**Nature de l'inondation : **Débordement de cours d'eau**Nature du repère : **Laisse d'inondation****Commentaires** : brindilles visibles sur le trottoir - EC-MAYMES-81 hauteur mesurée 0.10m**GÉNÉRAL****Code** : CER_PHE06_R_0265_01**Date de mise à jour** :**Auteur** : Cerema Méditerranée
