Commune : ANTIBES

CHEMIN DE SAINT MAYMES - trottoir #2

Code : CER_PHE06_S_0265

**3 Octobre 2015**

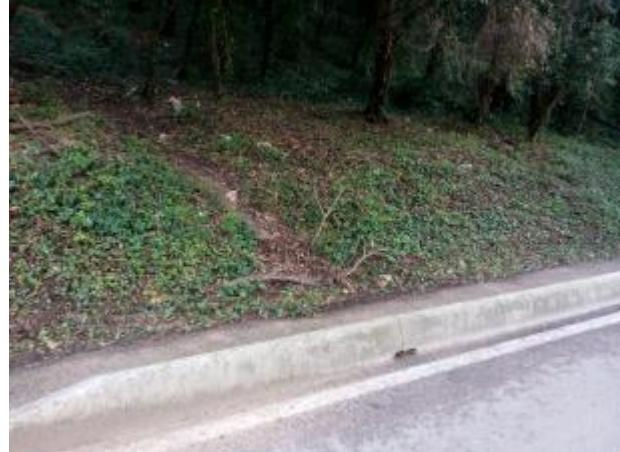
Photo PHE - Auteur : Commune d'Antibes

Nature du repère : Laisse d'inondation

Commentaires : brindilles visibles sur le trottoir - EC-MAYMES-81 hauteur mesurée 0.10m
