Commune : ANTIBES

# CHEMIN DES EUCALYPTUS - mur de clôture grillage #1

$\textbf{Code:} \ \ \mathsf{CER\_PHE06\_S\_0278} \qquad \qquad \textbf{Date de mise à jour:} \ 04/07/2016$

### **3 Octobre 2015**

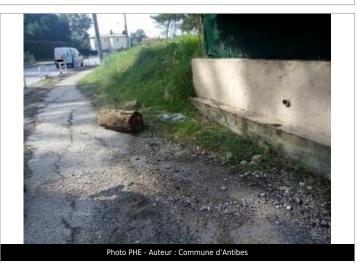
Photo PHE - Auteur : Commune d'Antibes

Altitude calculée de l'eau : **10.1 m**

Nature du repère : Marque peinture ou encre

Commentaires: traces visibles sur le muret - EC-MAYMES-18 hauteur mesurée -0.1
