Commune : **MANDELIEU-LA-NAPOULE** | Rivière : **Le Riou de l'Argentière**

CHEMIN DES GONGUES - GOLF - statues dans le golf

GÉNÉRAL

Unité de gestion : Méditerranée Est
 Code : CER_PHE06_S_0684 Date de mise à jour : 04/07/2016
 Auteur : Cerema Méditerranée

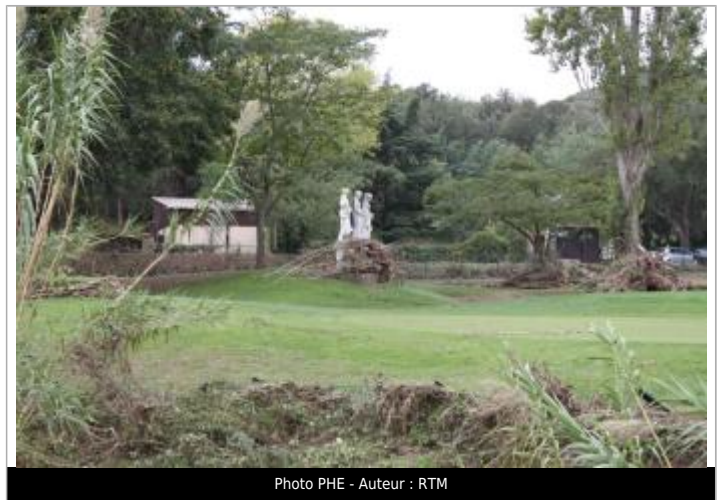
Photo PHE - Auteur : RTM

3 Octobre 2015
 Nature de l'inondation : **Débordement de cours d'eau** Nature du repère : **Laisse d'inondation**

Commentaires : amas de branches visibles sur les statues
