Commune : **MANDELIEU-LA-NAPOULE** | Rivière : **Le Riou de l'Argentière**

CHEMIN DES GONGUES - GOLF - statues dans le golf

Unité de gestion : Méditerranée Est
 Code : CER_PHE06_S_0684 Date de mise à jour : 04/07/2016
 Auteur : Cerema Méditerranée

Code : CER_PHE06_R_0684_01 Date de mise à jour : 10/05/2021
 Auteur : Cerema Méditerranée

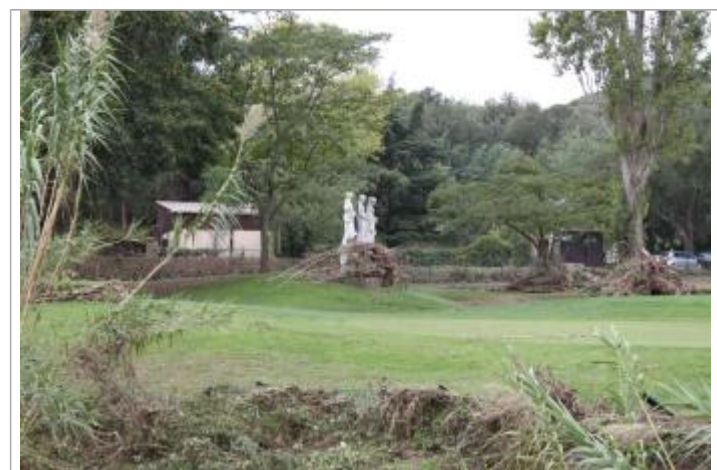
Photo PHE - Auteur : RTM

3 Octobre 2015
 Nature de l'inondation : **Débordement de cours d'eau** Nature du repère : **Laisse d'inondation**

Commentaires : amas de branches visibles sur les statues
