Commune : **ANTIBES** | Rivière : **La Brague**

CHEMIN DU PONT ROMAIN - PONT ROMAIN - face amont du pont RG

Unité de gestion : Méditerranée Est
Code : CER_PHE06_S_0165 **Date de mise à jour :** 04/07/2016
Auteur : Cerema Méditerranée

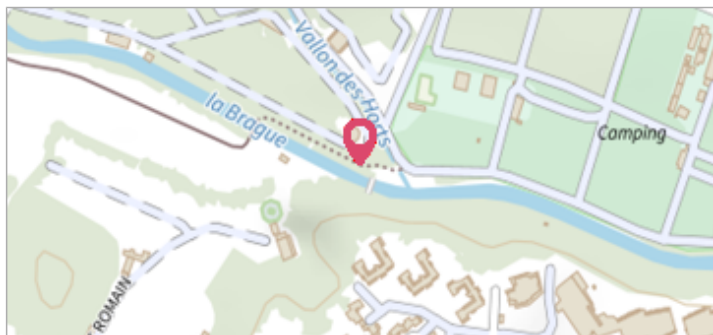
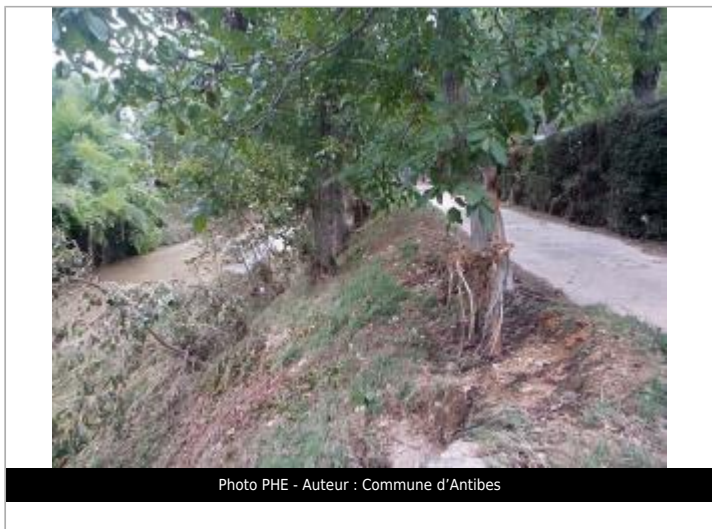
3 octobre 2015
 Nature de l'inondation : **Débordement de cours d'eau** Nature du repère : **Laisse d'inondation**

Commentaires : amas de branches visibles sur la végétation - EC-BRAGUE-163
