Commune : ANTIBES

## ROUTE D'ANTIBES - Impasse au bord de la Valmasque - poteau EDF

**Unité de gestion :** Méditerranée Est**Code :** CER\_PHE06\_S\_0467**Date de mise à jour :** 04/07/2016**Auteur :** Cerema Méditerranée

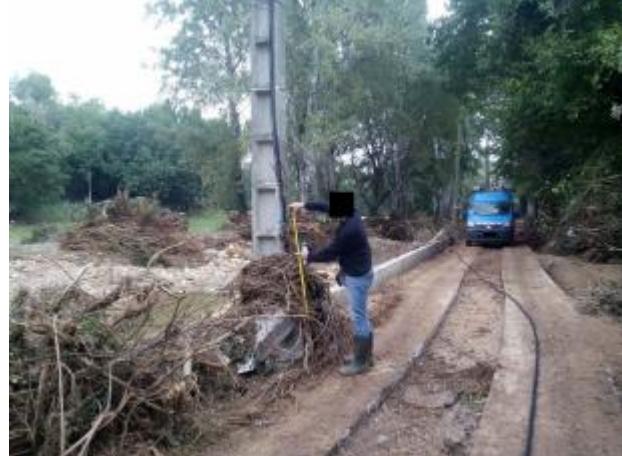
Photo PHE - Auteur : Commune d'Antibes

Commentaires : Cours d'eau : VALMASQUE

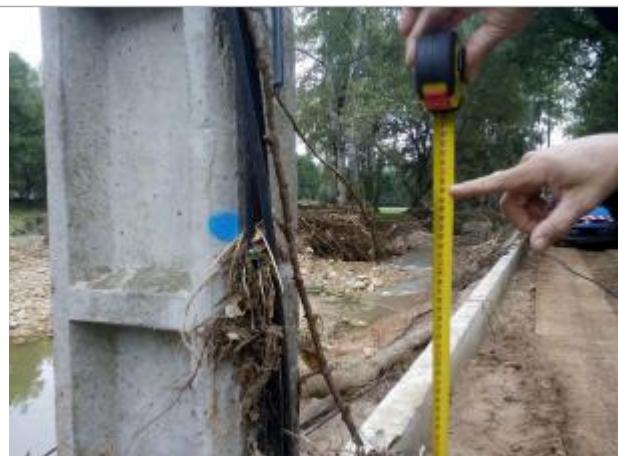
Photo PHE - Auteur : Commune d'Antibes

Commentaires : amas de brindilles visibles contre le poteau - EC-VALMASQUE-23 hauteur mesurée 1.48

Altitude calculée de l'eau : **14.56 m**Nature du repère : **Laisse d'inondation**

**Méthode :** Non renseigné**Commentaires sur le nivelllement :** Complément nivellation ATM juin 2016**Référence nivélée :** Autre type de référence**Système altimétrique :** NGF IGN 1969 (système normal)**Altitude de la référence (en m) :** 13.080 m**Différence entre le niveau d'eau et la référence (en m) :** 1.480 m**Altitude calculée de l'eau (en m) :** 14.56 m
