Commune : **ANTIBES** |

# ROUTE DE GRASSE - bâtiment RENAULT - façade du bâtiment

**Unité de gestion :** Méditerranée Est  
**Code :** CER\_PHE06\_S\_0242 **Date de mise à jour :** 04/07/2016  
**Auteur :** Cerema Méditerranée

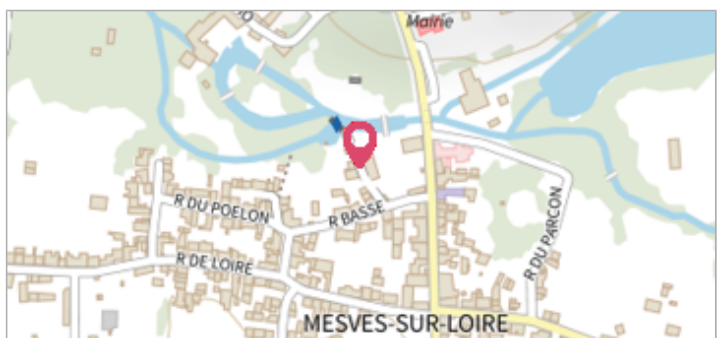
**Commentaires :** Cours d'eau : LAVAL **1** Repère(s) sur le site

**Commentaires :** traces visibles sur le mur - OP-LAVAL-1
