Commune : **ANTIBES**

**ROUTE DE GRASSE - bâtiment RENAULT - façade du bâtiment**

Unité de gestion : Méditerranée Est  
 Code : CER\_PHE06\_S\_0242      Date de mise à jour : 04/07/2016  
 Auteur : Cerema Méditerranée

Code : CER\_PHE06\_R\_0242\_01      Date de mise à jour : 04/12/2019  
 Auteur : Cerema Méditerranée

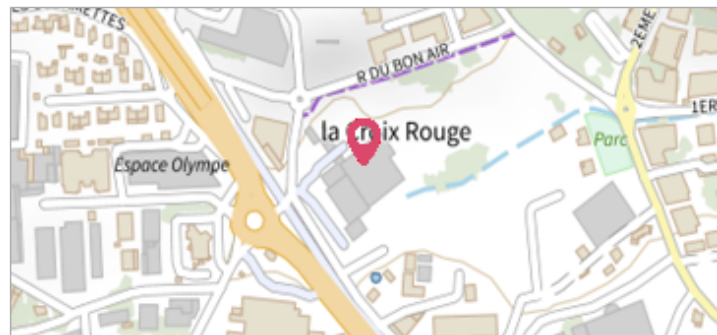
Nature de l'inondation : **Débordement de cours d'eau**      Nature du repère : **Laisse d'inondation**

Commentaires : traces visibles sur le mur - OP-LAVAL-1

Méthode : Non renseigné  
 Référence nivelée : Autre type de référence  
 Description référence du repère : niveau sol  
 Système altimétrique : Système altimétrique inconnu  
 Différence entre le niveau d'eau et la référence (en m) : 0.500 m
