Commune : **ANTIBES** | Rivière : **La Brague**

ROUTE DE NICE - parking

Unité de gestion : Méditerranée Est
Code : CER_PHE06_S_0197 **Date de mise à jour :** 04/07/2016
Auteur : Cerema Méditerranée

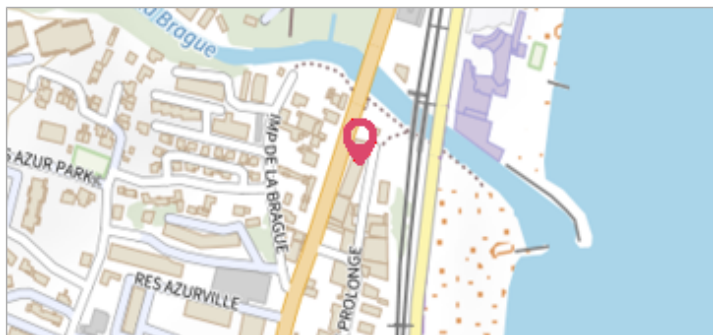
3 octobre 2015 Altitude calculée de l'eau : **non déterminé**

Nature de l'inondation : **Débordement de cours d'eau** Nature du repère : **Non renseigné**

Commentaires : hauteur mesurée 0.7m

Méthode : Non renseigné
Référence nivelée : Autre type de référence
Description référence du repère : niveau sol
Système altimétrique : Système altimétrique inconnu
Différence entre le niveau d'eau et la référence (en m) : 0.700 m
