Commune : ANTIBES

Rivière : La Brague

**ROUTE DE NICE - RESTAURANT HACIENDA - façade restaurant****1**

**GÉNÉRAL****Unité de gestion :** Méditerranée Est**Code :** CER\_PHE06\_S\_0203**Date de mise à jour :** 04/07/2016**Auteur :** Cerema Méditerranée

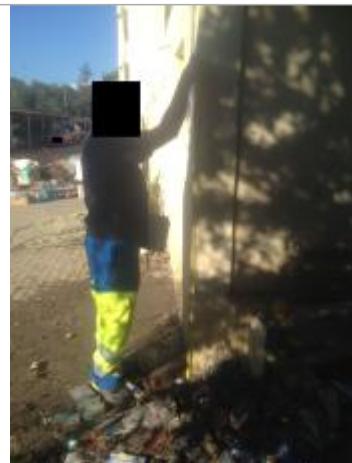
Photo PHE - Auteur : Commune d'Antibes

**3 Octobre 2015**Nature de l'inondation : **Débordement de cours d'eau****Commentaires :** traces visibles sur la façade - R98 hauteur mesurée 1.73**GÉNÉRAL****Code :** CER\_PHE06\_R\_0203\_01**Date de mise à jour :****Auteur :** Cerema Méditerranée

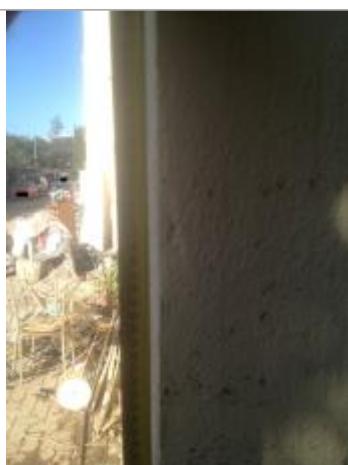
Photo PHE - Auteur : Commune d'Antibes

**Altitude calculée de l'eau :** **3.53 m****Nature du repère :** **Marque peinture ou encre****MARQUE****Maximum de l'inondation :** Non renseigné**Visibilité :** Non renseigné**État du repère :** Non renseigné**Pérennité :** Aucune**Repère calculé :** Non renseigné**PHEC :** Non renseigné**SOURCE DE REPÉRAGE : RELEVÉ PHE COMMUNE D'ANTIBES - 06/10/2015****Type de repérage :** Campagne de terrain post-inondation  
**Organisme :** Commune d'Antibes**RELEVÉ PHE - 06/10/2015****Méthode :** Non renseigné**Référence nivélée :** Autre type de référence**Description référence du repère :** niveau sol**Système altimétrique :** NGF IGN 1969 (système normal)**Altitude de la référence (en m) :** 1.800 m**Différence entre le niveau d'eau et la référence (en m) :** 1.730 m**Altitude calculée de l'eau (en m) :** 3.53 m
