Commune : ANTIBES

Rivière : La Brague

ROUTE DE NICE - RESTAURANT LA BONNE AUBERGE - façade cour intérieure**1**Repère(s) sur
le site**GÉNÉRAL****Unité de gestion :** Méditerranée Est**Code :** CER_PHE06_S_0204**Date de mise à jour :** 04/07/2016**Auteur :** Cerema Méditerranée

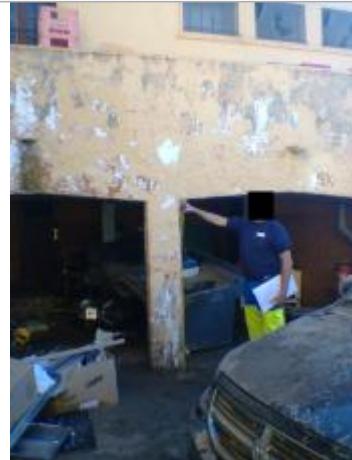
Photo PHE - Auteur : Commune d'Antibes

**3 Octobre 2015**Nature de l'inondation : **Débordement de cours d'eau**Altitude calculée de l'eau : **3.7 m**Nature du repère : **Marque peinture ou encre****Commentaires :** traces visibles sur la façade - R101 hauteur mesurée 1.54**GÉNÉRAL****Code :** CER_PHE06_R_0204_01**Date de mise à jour :****Auteur :** Cerema Méditerranée

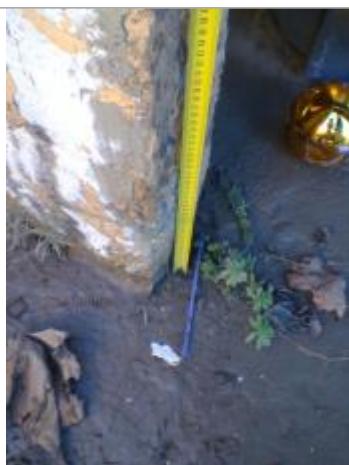
Photo PHE - Auteur : Commune d'Antibes

MARQUE**Maximum de l'inondation :** Non renseigné**Visibilité :** Non renseigné**État du repère :** Non renseigné**Pérennité :** Aucune**Repère calculé :** Non renseigné**PHEC :** Non renseigné**SOURCE DE REPÉRAGE : RELEVÉ PHE COMMUNE D'ANTIBES - 06/10/2015****Type de repérage :** Campagne de terrain post-inondation
Organisme : Commune d'Antibes**RELEVÉ PHE - 06/10/2015****Méthode :** Non renseigné**Référence nivélée :** Autre type de référence**Description référence du repère :** niveau sol**Système altimétrique :** NGF IGN 1969 (système normal)**Altitude de la référence (en m) :** 2.160 m**Différence entre le niveau d'eau et la référence (en m) :** 1.540 m**Altitude calculée de l'eau (en m) :** 3.7 m
