Commune : **ANTIBES**

TRAVERSE DELAUNAY - Muret le long de la voie

Unité de gestion : Méditerranée Est
Code : CER_PHE06_S_0291 **Date de mise à jour** : 04/07/2016
Auteur : Cerema Méditerranée

Code : CER_PHE06_R_0291_01 **Date de mise à jour** : 04/12/2019
Auteur : Cerema Méditerranée

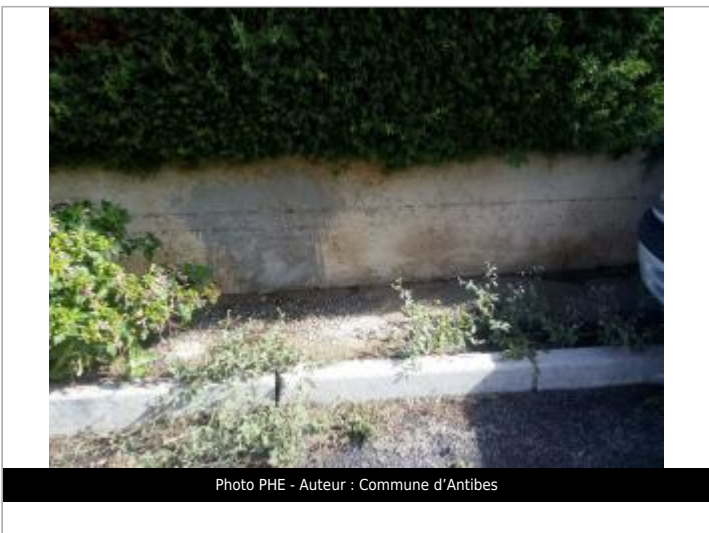
Nature de l'inondation : **Débordement de cours d'eau** Nature du repère : **Laisse d'inondation**

Commentaires : traces visibles sur le muret - EC-MAYMES-221 hauteur mesurée 0m
