Commune : **BASSE-HAM**Rivière : **La Moselle**

Hangar à bestiaux, près du village.

GÉNÉRAL

Unité de gestion : Meuse-Moselle**Code :** MEMO_Sit_126**Date de mise à jour :** 06/07/2016**Auteur :** Cerema Est

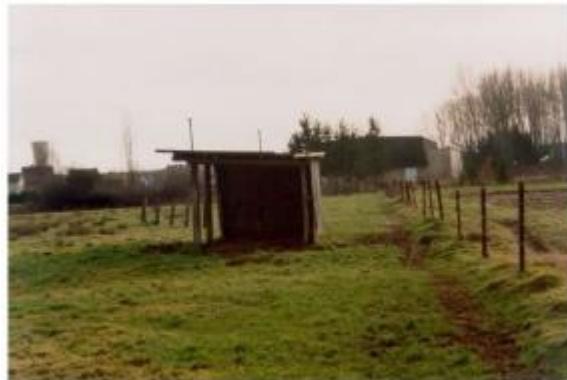
Photo Repères de crue (Site) - Auteur : Archive Navigation Nord Est

Commentaires : Près du gymnase (Juste derrière en passant par Haute-Ham) - Le repère de la crue de 04/1983 est situé sur un hangar à bestiaux situé entre les étangs et Eurogranulats.

**BAsse Ham entre l'étang et Eurogranulats trace à 0,60m/TN**
