Commune : SAMPIGNY

Rivière : La Meuse

Maison détruite en bas de la Rue de l'église

Unité de gestion : Meuse-Moselle**Code :** MEMO_Sit_1499**Date de mise à jour :** 06/07/2016**Auteur :** Cerema Est

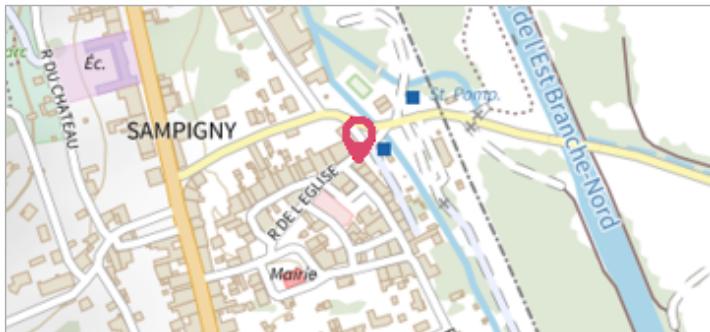
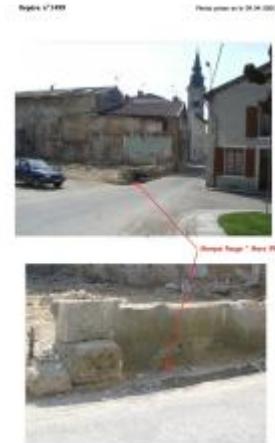
Photo Repères de crue (Site) - Auteur : Archive Navigation Nord Est

Commentaires : Marque Rouge 03-99 sur le bas du mur restant, 4cm au-dessus du caniveau

Maximum de l'inondation : Oui**Visibilité :** Oui**État du repère :** Moyen**Pérennité :** Non renseigné**Repère calculé :** Non renseigné**PHEC :** Non renseigné
