Commune : **BASSE-HAM**Rivière : **La Moselle**

Hangar à bestiaux, près du village.

Unité de gestion : Meuse-Moselle**Code :** MEMO_Sit_126**Date de mise à jour :** 06/07/2016**Auteur :** Cerema Est

Code : MEMO_Rep_169**Date de mise à jour :****Auteur :** Cerema Est

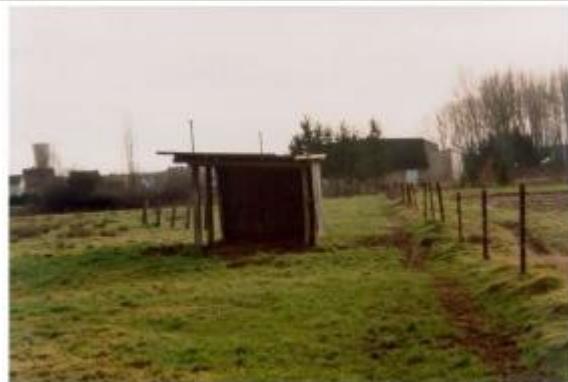
Photo Repères de crue (Site) - Auteur : Archive Navigation Nord Est

Commentaires : Près du gymnase (Juste derrière en passant par Haute-Ham) - Le repère de la crue de 04/1983 est situé sur un hangar à bestiaux situé entre les étangs et Eurogranulats.

**BAsse Ham entre l'étang et Eurogranulats trace à 0,60m/TN**
