Commune : COMMERCY

Rivière : La Meuse

RD958 - Entrée secondaire du STADE**1** Repère(s) sur le site**GÉNÉRAL****Unité de gestion :** Meuse-Moselle**Code :** MEMO_Sit_1482**Date de mise à jour :** 06/07/2016**Auteur :** Cerema Est

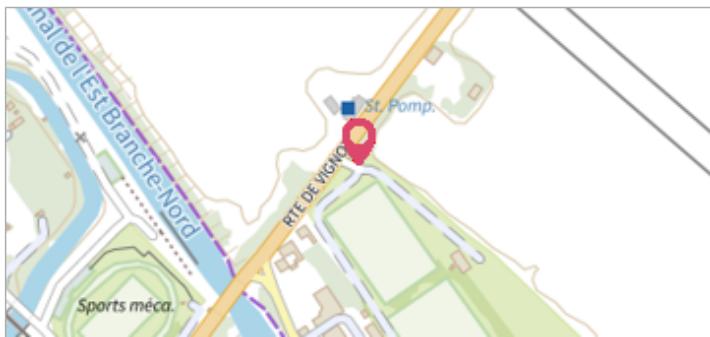
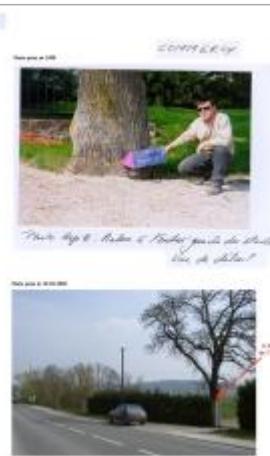
Photo Repères de crue (Site) - Auteur : Archive Navigation Nord Est

**Mars 1999**Nature de l'inondation : **Débordement de cours d'eau**Altitude calculée de l'eau : **non déterminé**Nature du repère : **Marque peinture ou encre****Commentaires :** Marque Jaune+Rouge (encore visible le 10.04.2002) à la base d'un arbre situé à gauche en entrant dans l'enceinte du stade**GÉNÉRAL****Code :** MEMO_Rep_2320**Date de mise à jour :****Auteur :** Cerema Est

MARQUE**Maximum de l'inondation :** Oui**Visibilité :** Oui**État du repère :** Moyen**Pérennité :** Non renseigné**Repère calculé :** Non renseigné**PHEC :** Non renseigné**SOURCE DE REPÉRAGE : RECENSEMENT DREAL LORRAINE - 01/06/2016****Type de repérage :** Source bibliographique**Organisme :** DREAL Lorraine**NIVEAU PLUS HAUTES EAUX****Méthode :** Non renseigné**Organisme :** SN Nord-Est - Service police de l'eau**Référence nivélée :** Autre type de référence**Système altimétrique :** NGF IGN 1969 (système normal)
