Commune : SAMPIGNY

Rivière : La Meuse

Maison détruite en bas de la Rue de l'église

Unité de gestion : Meuse-Moselle**Code :** MEMO_Sit_1499**Date de mise à jour :** 06/07/2016**Auteur :** Cerema Est

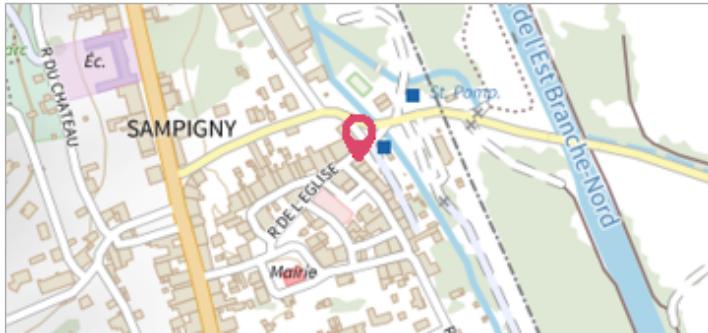
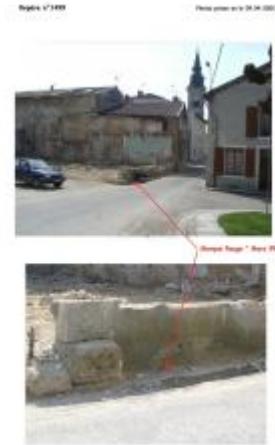
Photo Repères de crue (Site) - Auteur : Archive Navigation Nord Est

Commentaires : Marque Rouge 03-99 sur le bas du mur restant, 4cm au-dessus du caniveau
