Commune : **MARON****Maison - lieu dit "la croche de Maron"**Rivière : **La Moselle****1**

**GÉNÉRAL****Unité de gestion :** Meuse-Moselle**Code :** MEMO\_Sit\_1770**Date de mise à jour :** 06/07/2016**Auteur :** Cerema Est

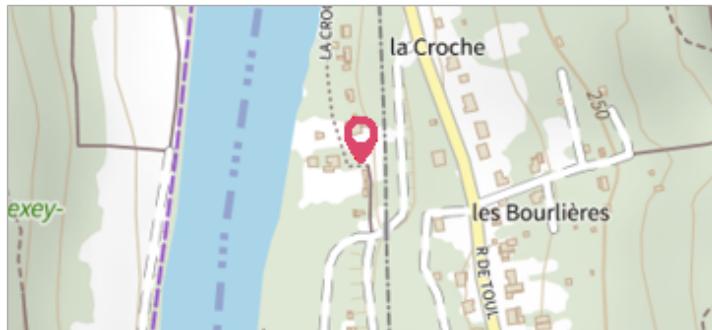
Photo Repère de crue (Site) - Auteur : Archive Navigation Nord Est

**Avril 1983****Nature de l'inondation :** Débordement de cours d'eau**Altitude calculée de l'eau :** **216.46 m****Nature du repère :** Non renseigné**Commentaires :** Témoignage du propriétaire, l'eau arrivait au milieu du 2ème carreau de la fenêtre du bas**GÉNÉRAL****Code :** MEMO\_Rep\_2830**Date de mise à jour :****Auteur :** Cerema Est
