Commune : **COUR-SUR-LOIRE**Rivière : **La Loire****Le Vivier, n°11**

2 Repère(s) sur le site**GÉNÉRAL****Unité de gestion :** Loire-Allier-Cher-Indre**Code :** LCI_S_39**Date de mise à jour :** 13/02/2022**Auteur :** SPC LCI

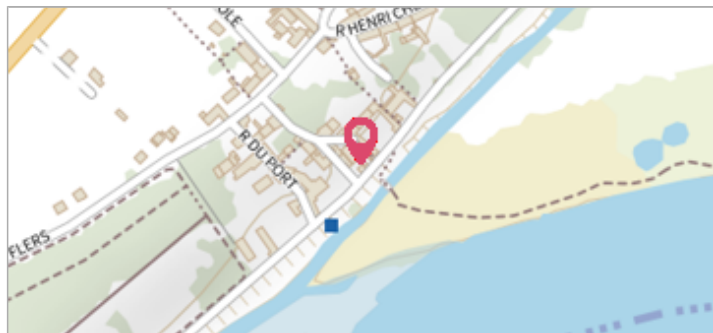
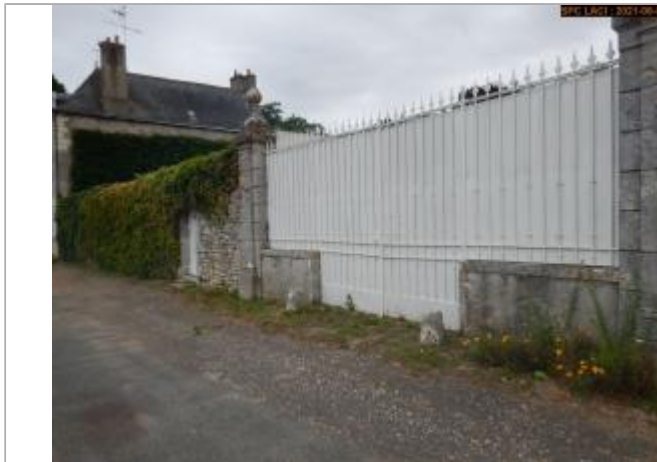
Commentaires : Sur un pilier près d'un portail d'entrée de la propriété au Vivier, au n°11 et sur une pierre encastrée dans le mur à 10 m à l'aval (date crue 1866 erronée : 29/07/1866 au lieu de 29/09/1866). En 2021, pour ce dernier, le mur est envahi de vignes sauvages, il est impossible de le voir sur la photographie. A 80 mètres environ à l'aval de l'échelle.

Vue du site en 2021

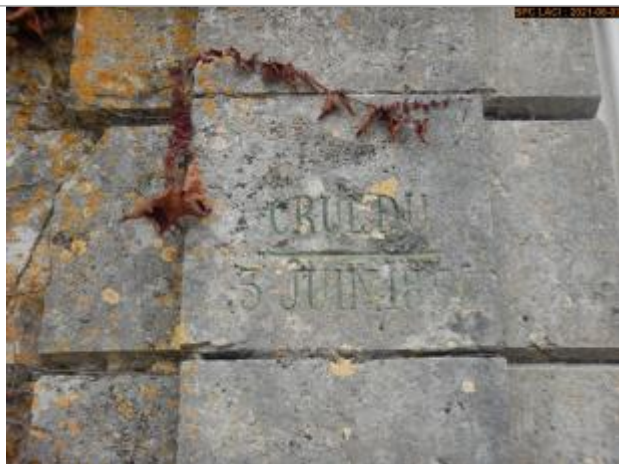
MARQUE**Texte :** Crue du 3 juin 1856**Maximum de l'inondation :** Oui**Visibilité :** Oui**État du repère :** Bon**Pérennité :** Longue**Repère calculé :** Non**PHEC :** Oui**SOURCE DE REPÉRAGE : VISITE DE TERRAIN -****Type de repérage :** Source bibliographique**Organisme(s) :** DIREN Centre**NIVELLEMENT D'ORIGINE****Méthode :** Cheminement topographique**Organisme :** DIREN Centre**Référence nivelée :** Marque d'inondation**Description référence du repère :** marque de crue**Système altimétrique :** NGF IGN 1969 (système normal)**Altitude de la référence (en m) :** 77.950 m**Différence entre le niveau d'eau et la référence (en m) :** 0.000 m**Altitude calculée de l'eau (en m) :** 77.95

Vue du repère rapprochée en 2021 de la crue de 1856

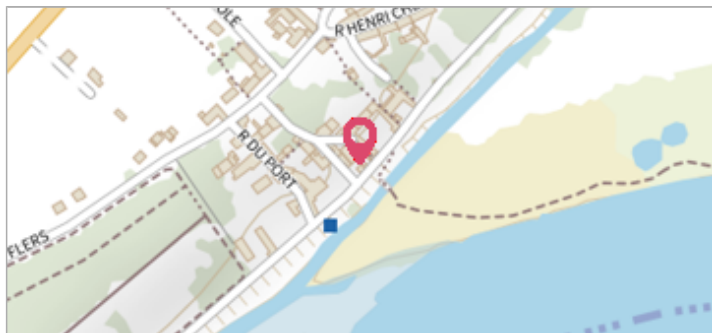
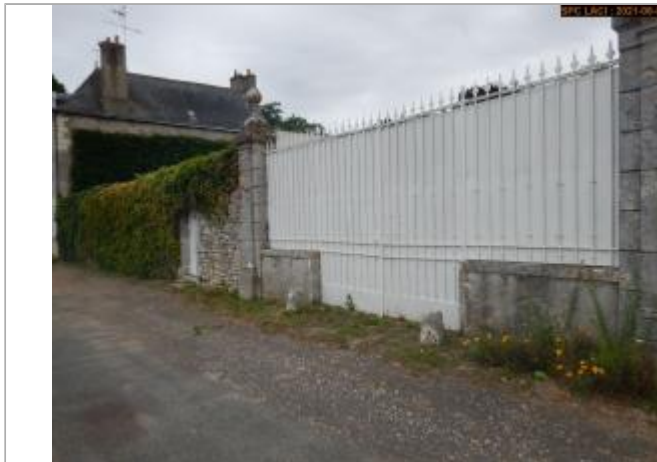
Commentaires : Sur un pilier près d'un portail d'entrée de la propriété au Vivier, au n°11 et sur une pierre encastrée dans le mur à 10 m à l'aval (date crue 1866 erronée : 29/07/1866 au lieu de 29/09/1866). En 2021, pour ce dernier, le mur est envahi de vignes sauvages, il est impossible de le voir sur la photographie. A 80 mètres environ à l'aval de l'échelle.

Vue du site en 2021

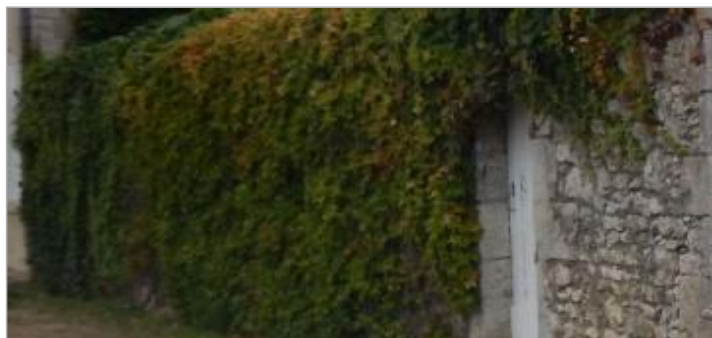
Commentaires : En 2021, pour ce repère, le mur est envahi de vignes sauvages, il est impossible de le voir sur la photographie.

Vue du repère rapprochée en 2021

MARQUE**Texte :** Crue de 29 juillet 1866**Maximum de l'inondation :** Oui**Visibilité :** Oui**État du repère :** Bon**Pérennité :** Longue**Repère calculé :** Non**PHEC :** Non**SOURCE DE REPÉRAGE : VISITE DE TERRAIN -****Type de repérage :** Source bibliographique**Organisme(s) :** DIREN Centre**NIVELLEMENT D'ORIGINE****Méthode :** Cheminement topographique**Organisme :** DIREN Centre**Référence nivelée :** Marque d'inondation**Description référence du repère :** marque de crue**Système altimétrique :** NGF IGN 1969 (système normal)**Altitude de la référence (en m) :** 77.560 m**Différence entre le niveau d'eau et la référence (en m) :** 0.000 m**Altitude calculée de l'eau (en m) :** 77.56
