Commune : LA CHARITE-SUR-LOIRE

Rivière : La Loire

## 1 Quai Romain Mollot

## 19 Octobre 1846

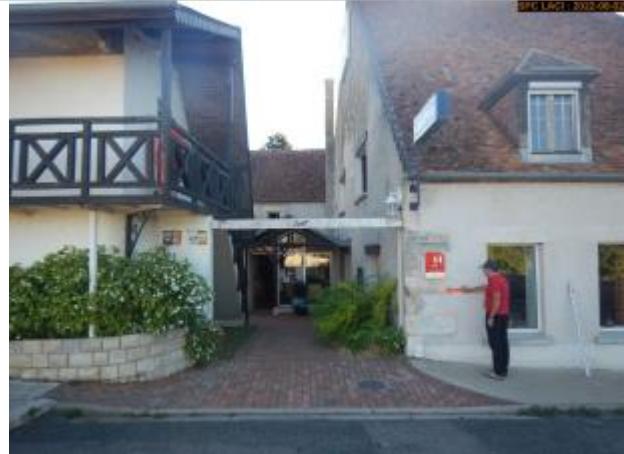
Vue du site éloignée

**Commentaires :** Ces repères se situent entre les deux ponts de La Charité-sur-Loire sur l'île, au numéro N°1 de la rue Romain Mollot. Ils se trouvent sur la façade de l'hôtel "Le Bon Laboureur" à 50 m à l'amont du nouveau pont.

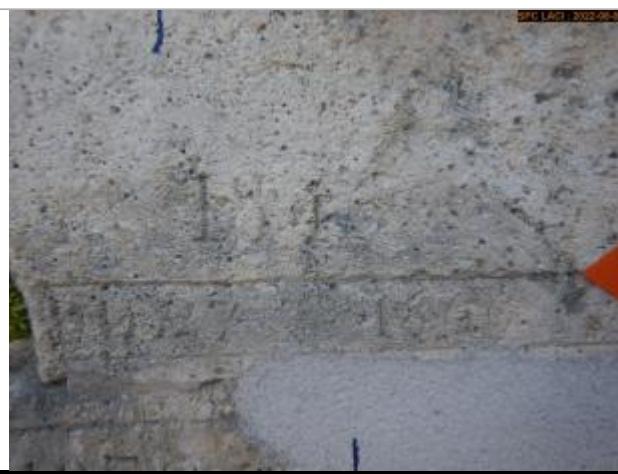
Vue du repère éloignée

**Commentaires :** Ce repère de crue est une marque gravée. Elle est située sur l'angle de la maison en dessous du panneau d'information sur l'Hotel. En 2022, il est visible seulement l'année "1846".

**MARQUE****Texte :** 1846**Maximum de l'inondation :** Oui**Visibilité :** Oui**État du repère :** Moyen**Pérennité :** Moyenne**Repère calculé :** Non**PHEC :** Non**SOURCE DE REPÉRAGE : VISITE DE TERRAIN -****Type de repérage :** Source bibliographique**Organisme :** DIREN Centre**NIVELLEMENT D'ORIGINE****Méthode :** Cheminement topographique**Organisme :** DIREN Centre**Référence nivélée :** Marque d'inondation**Description référence du repère :** marque de crue**Système altimétrique :** NGF IGN 1969 (système normal)**Altitude de la référence (en m) :** 161.170 m**Différence entre le niveau d'eau et la référence (en m) :** 0.000 m**Altitude calculée de l'eau (en m) :** 161.17

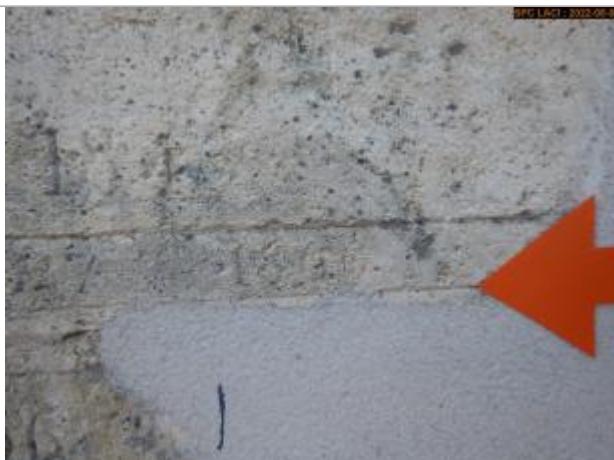
Vue du repère éloignée

**Commentaires :** Ce repère de crue est une marque gravée. Elle est située sur l'angle de la maison en dessous du panneau d'information sur l'Hotel. En 2022, il est visible seulement l'écrit "27 BRE 1866".

**Texte :** 27 7BRE 1866**Maximum de l'inondation :** Oui**Visibilité :** Oui**Pérennité :** Moyenne**PHEC :** Non**État du repère :** Moyen**Repère calculé :** Non

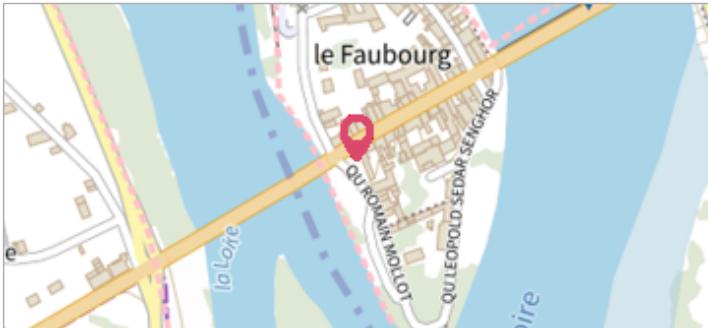
Vue du site éloignée

**Commentaires :** Ces repères se situent entre les deux ponts de La Charité-sur-Loire sur l'île, au numéro N°1 de la rue Romain Mollot. Ils se trouvent sur la façade de l'hôtel "Le Bon Laboureur" à 50 m à l'amont du nouveau pont.

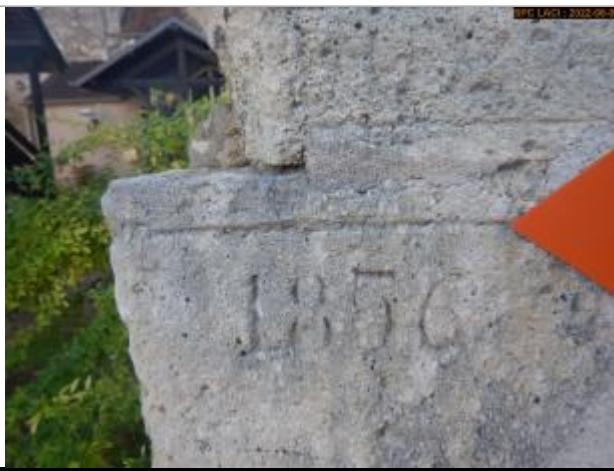
Vue du repère

**Commentaires :** Ce repère de crue est une marque gravée. Elle est située sur l'angle de la maison en dessous du panneau d'information sur l'Hotel. En 2022, il est visible seulement l'année "1856".

**Texte :** 1856**Maximum de l'inondation :** Oui**Visibilité :** Oui**État du repère :** Moyen**Pérennité :** Moyenne**Repère calculé :** Non**PHEC :** Non
