Commune : **LA CHARITE-SUR-LOIRE**Rivière : **La Loire****Escalier, Vieux Pont N151****Commentaires** : Ces repères de crue se situent au niveau du mur le long de l'escalier à 10 m à l'aval du pont de la Nationale N151. Cet escalier mène au bord de Loire et au dessous du pont.**3** Repère(s) sur le site**GÉNÉRAL****Unité de gestion** : Loire-Allier-Cher-Indre**Code** : LCI_S_105**Date de mise à jour** : 09/01/2023**Auteur** : SPC LCI

Escalier, Vieux Pont N151

3 Repère(s) sur le site

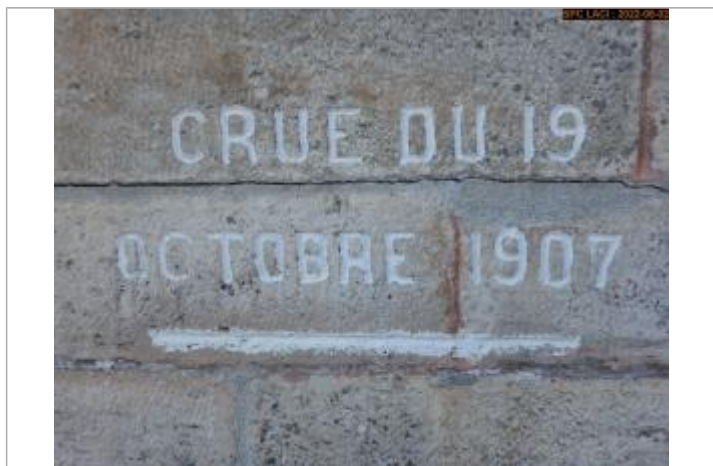
Vue du repère

**19 octobre 1907**Nature de l'inondation : **Débordement de cours d'eau**Altitude calculée de l'eau : **159.72 m**Nature du repère : **Marque gravée****Commentaires** : Ce repère de crue est une marque gravée blanche. Elle est située sur le mur au niveau d'escalier.**GÉNÉRAL****Code** : LCI_R_105_181**Date de mise à jour** :**Auteur** : SPC LCI

MARQUE**Texte** : CRUE DU 19 OCTOBRE 1907**Maximum de l'inondation** : Oui**Visibilité** : Oui**État du repère** : Bon**Pérennité** : Longue**Repère calculé** : Non**PHEC** : Non**SOURCE DE REPÉRAGE : VISITE DE TERRAIN -****Type de repérage** : Source bibliographique**Organisme(s)** : DIREN Centre**NIVELLEMENT D'ORIGINE****Méthode** : Cheminement topographique**Organisme** : IGN**Commentaires sur le nivellement** : Point d'appui : Yi.m3 24-III**Référence nivelée** : Marque d'inondation**Description référence du repère** : marque de crue**Système altimétrique** : NGF IGN 1969 (système normal)**Altitude de la référence (en m)** : 159.720 m**Différence entre le niveau d'eau et la référence (en m)** : 0.000 m**Altitude calculée de l'eau (en m)** : 159.72

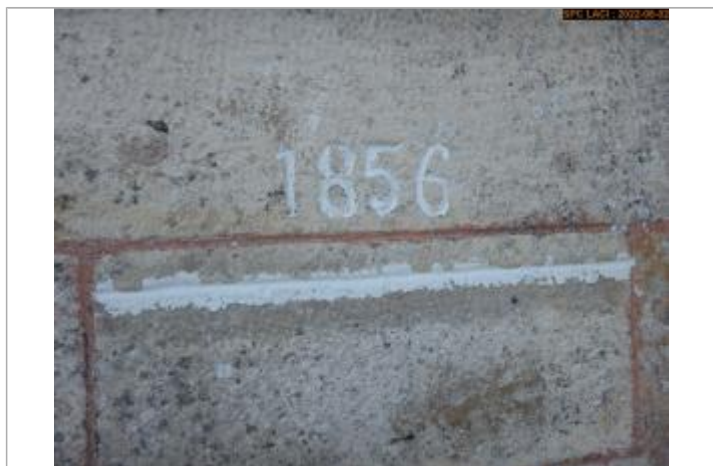
Vue du repère

**1er juin 1856**Nature de l'inondation : **Débordement de cours d'eau**Altitude calculée de l'eau : **160.09 m**Nature du repère : **Marque gravée****Commentaires** : Ce repère de crue est une marque gravée blanche. Elle est située sur le mur au niveau d'escalier.**GÉNÉRAL****Code** : LCI_R_105_234**Date de mise à jour** :**Auteur** : SPC LCI

MARQUE**Texte** : 1856**Maximum de l'inondation** : Oui**Visibilité** : Oui**État du repère** : Bon**Pérennité** : Longue**Repère calculé** : Non**PHEC** : Non**SOURCE DE REPÉRAGE : VISITE DE TERRAIN -****Type de repérage** : Source bibliographique**Organisme(s)** : DIREN Centre**NIVELLEMENT D'ORIGINE****Méthode** : Cheminement topographique**Organisme** : IGN**Commentaires sur le nivellement** : Point d'appui : Yi.m3 24-IV**Référence nivelée** : Marque d'inondation**Description référence du repère** : marque de crue**Système altimétrique** : NGF IGN 1969 (système normal)**Altitude de la référence (en m)** : 160.090 m**Différence entre le niveau d'eau et la référence (en m)** : 0.000 m**Altitude calculée de l'eau (en m)** : 160.09

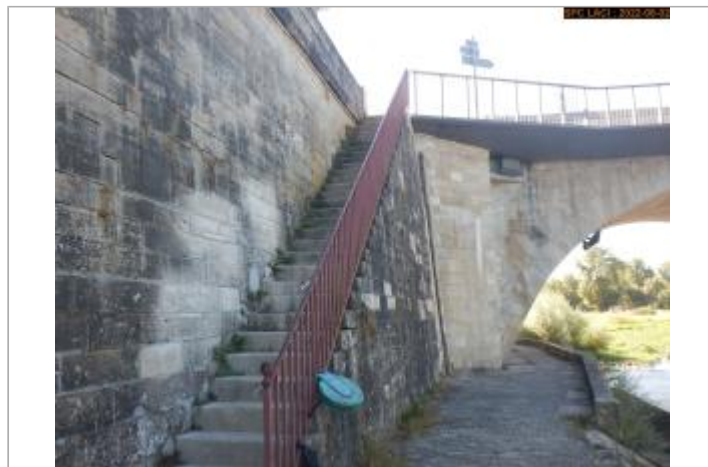
Vue du site éloignée

Commentaires : Ces repères de crue se situent au niveau du mur le long de l'escalier à 10 m à l'aval du pont de la Nationale N151. Cet escalier mène au bord de Loire et au dessous du pont.

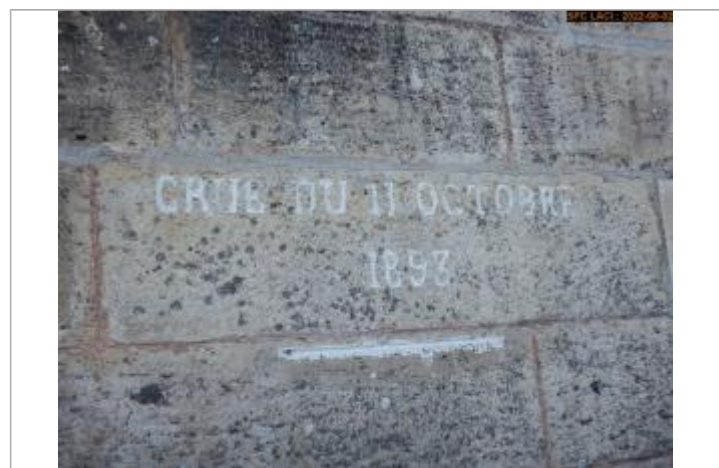
Vue du repère

Commentaires : Ce repère de crue est une marque gravée blanche. Elle est située sur le mur au niveau d'escalier.

Texte : CRUE DU 11 OCTOBRE 1893
Maximum de l'inondation : Oui
Visibilité : Oui **État du repère :** Bon
Pérennité : Longue **Repère calculé :** Non
PHEC : Non

Méthode : Cheminement topographique
Organisme : IGN
Commentaires sur le nivellement : Point d'appui :Yi.m3 24-II
Référence nivelée : Marque d'inondation
Description référence du repère : marque de crue
Système altimétrique : NGF IGN 1969 (système normal)
Altitude de la référence (en m) : 158.930 m
Différence entre le niveau d'eau et la référence (en m) : 0.000 m
Altitude calculée de l'eau (en m) : 158.93
