Commune : COUARGUES

Rivière : La Loire

RD187, Les Vallées

GÉNÉRAL**Unité de gestion :** Loire-Allier-Cher-Indre**Code :** LCI_S_146**Date de mise à jour :** 25/08/2016**Auteur :** SPC LCI

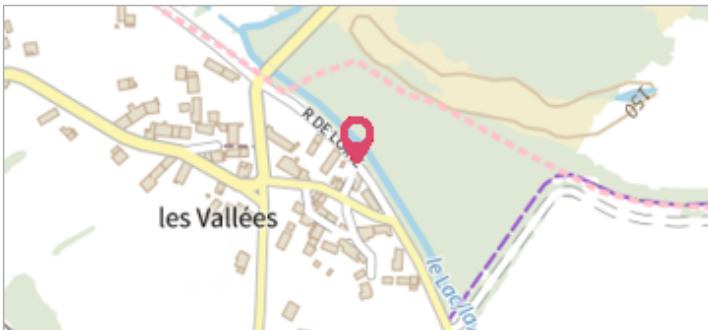
Photo du recensement d'origine

Commentaires : aux "Vallées", sur la facade d'une maison située à l'amont du hameau, sur la D187 .Il y a 3 repères , chacun au niveau d'une porte différente

**19 Octobre 1846**Nature de l'inondation : **Débordement de cours d'eau**Altitude calculée de l'eau : **154.414 m**Nature du repère : **Marque gravée****GÉNÉRAL****Code :** LCI_R_146_251**Auteur :** SPC LCI**Date de mise à jour :**

MARQUE**Maximum de l'inondation :** Oui**Visibilité :** Non renseigné**Pérennité :** Non renseigné**PHEC :** Non**État du repère :** Mauvais**Repère calculé :** Non**SOURCE DE REPÉRAGE : VISITE DE TERRAIN -****Type de repérage :** Source bibliographique**Organisme :** DIREN Centre**NIVELLEMENT D'ORIGINE****Méthode :** Cheminement topographique**Organisme :** DIREN Centre**Référence nivelée :** Marque d'inondation**Description référence du repère :** marque de crue**Système altimétrique :** NGF IGN 1969 (système normal)**Altitude de la référence (en m) :** 154.414 m**Différence entre le niveau d'eau et la référence (en m) :** 0.000 m**Altitude calculée de l'eau (en m) :** 154.414

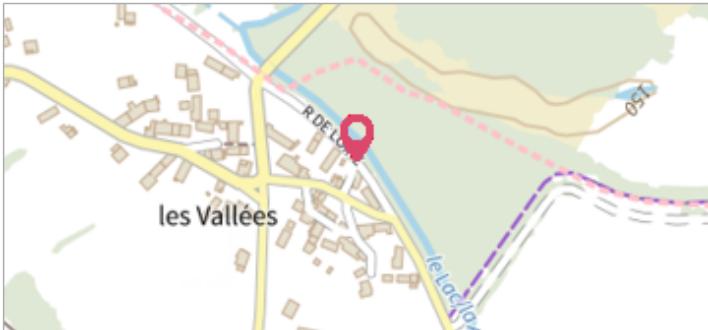
Photo du recensement d'origine

Commentaires : aux "Vallées", sur la facade d'une maison située à l'amont du hameau, sur la D187 .Il y a 3 repères , chacun au niveau d'une porte différente

**1^{er} Juin 1856**

Altitude calculée de l'eau : **154.3 m**

MARQUE**Maximum de l'inondation :** Oui**Visibilité :** Non renseigné**État du repère :** Bon**Pérennité :** Non renseigné**Repère calculé :** Non**PHEC :** Non**SOURCE DE REPÉRAGE : VISITE DE TERRAIN -****Type de repérage :** Source bibliographique**Organisme :** DIREN Centre**NIVELLEMENT D'ORIGINE****Méthode :** Cheminement topographique**Organisme :** DIREN Centre**Référence nivelée :** Marque d'inondation**Description référence du repère :** marque de crue**Système altimétrique :** NGF IGN 1969 (système normal)**Altitude de la référence (en m) :** 154.300 m**Différence entre le niveau d'eau et la référence (en m) :** 0.000 m**Altitude calculée de l'eau (en m) :** 154.3

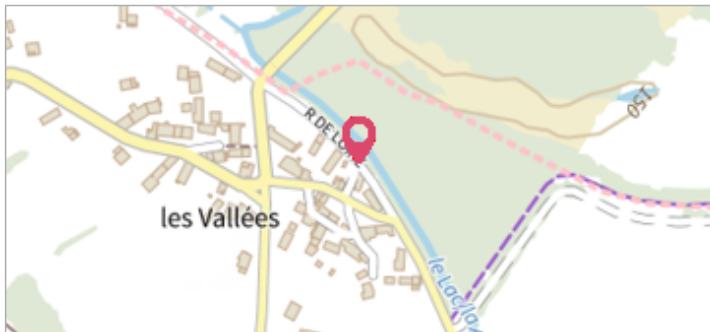
Photo du recensement d'origine

Commentaires : aux "Vallées", sur la facade d'une maison située à l'amont du hameau, sur la D187 .Il y a 3 repères , chacun au niveau d'une porte différente

**27 Septembre 1866**

Altitude calculée de l'eau : **154.31 m**

MARQUE**Maximum de l'inondation :** Oui**Visibilité :** Non renseigné**État du repère :** Bon**Pérennité :** Non renseigné**Repère calculé :** Non**PHEC :** Non**SOURCE DE REPÉRAGE : VISITE DE TERRAIN -****Type de repérage :** Source bibliographique**Organisme :** DIREN Centre**NIVELLEMENT D'ORIGINE****Méthode :** Cheminement topographique**Organisme :** DIREN Centre**Référence nivelée :** Marque d'inondation**Description référence du repère :** marque de crue**Système altimétrique :** NGF IGN 1969 (système normal)**Altitude de la référence (en m) :** 154.310 m**Différence entre le niveau d'eau et la référence (en m) :** 0.000 m**Altitude calculée de l'eau (en m) :** 154.31
