Commune : **SAINT-BOUIZE** | Rivière : **La Loire**

Ecluse de la Grange

Commentaires : à l'écluse de la Grange , sur les deux cotés de la porte du sous-sol , face canal. Cotes hautes.

Unité de gestion : Loire-Allier-Cher-Indre
Code : LCI_S_150 **Date de mise à jour :** 25/08/2016
Auteur : SPC LCI

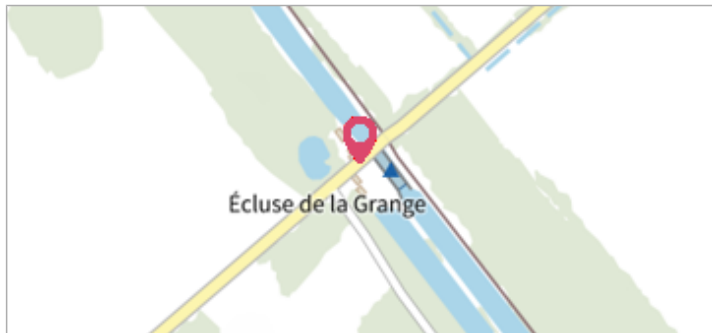
Photo du recensement d'origine

1er juin 1856

Nature de l'inondation : **Débordement de cours d'eau**Altitude calculée de l'eau : **154.03 m**Nature du repère : **Marque peinture ou encre**

Maximum de l'inondation : Oui**Visibilité** : Non renseigné**État du repère** : Bon**Pérennité** : Non renseigné**Repère calculé** : Non**PHEC** : Non

Méthode : Cheminement topographique**Organisme** : DIREN Centre**Référence nivelée** : Marque d'inondation**Description référence du repère** : marque de crue**Système altimétrique** : NGF IGN 1969 (système normal)**Altitude de la référence (en m)** : 154.030 m**Différence entre le niveau d'eau et la référence (en m)** : 0.000 m**Altitude calculée de l'eau (en m)** : 154.03
