Commune : **BEAULIEU-SUR-LOIRE**Rivière : **La Loire**

## Écluse de l'Étang

**Unité de gestion :** Loire-Allier-Cher-Indre**Code :** LCI\_S\_236**Date de mise à jour :** 12/05/2025**Auteur :** SPC LCI

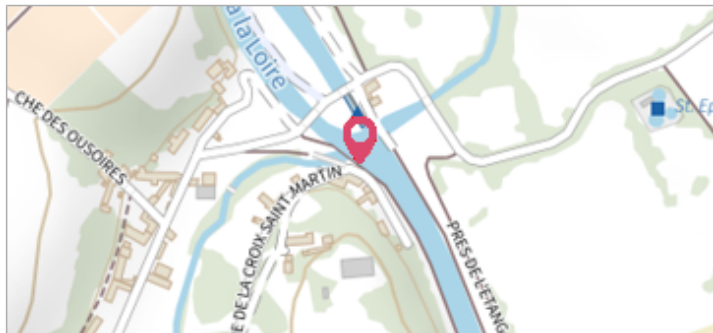
Photo du recensement d'origine

**Commentaires :** sur la facade d'une maison située en contre-bas de l'écluse de l'Étang . Les traits de crue sont situés de chaque coté d'une fenêtre .

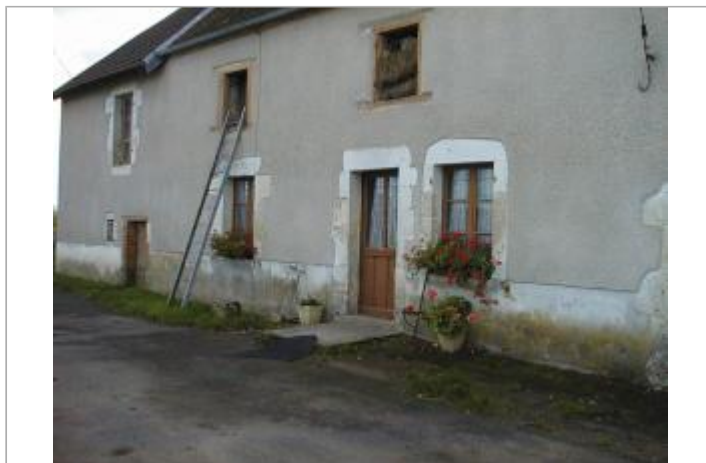
**Maximum de l'inondation :** Oui**Visibilité :** Non renseigné**État du repère :** Mauvais**Pérennité :** Non renseigné**Repère calculé :** Non**PHEC :** Non

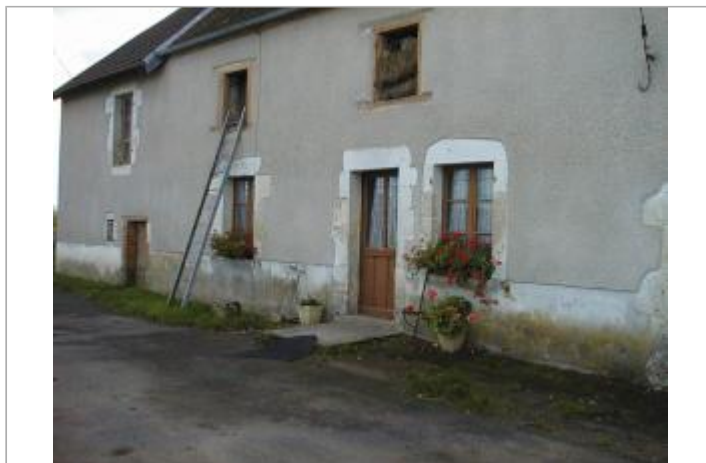
Photo du recensement d'origine

**Commentaires :** sur la facade d'une maison située en contre-bas de l'écluse de l'Étang . Les traits de crue sont situés de chaque coté d'une fenêtre .

**État du repère :** Mauvais

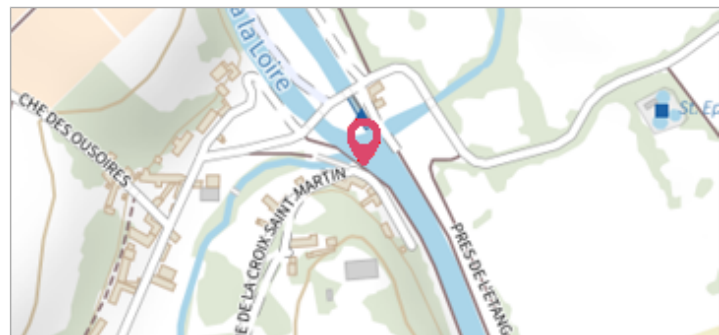
**Commentaires :** sur la facade d'une maison située en contre-bas de l'écluse de l'Étang . Les traits de crue sont situés de chaque coté d'une fenêtre .

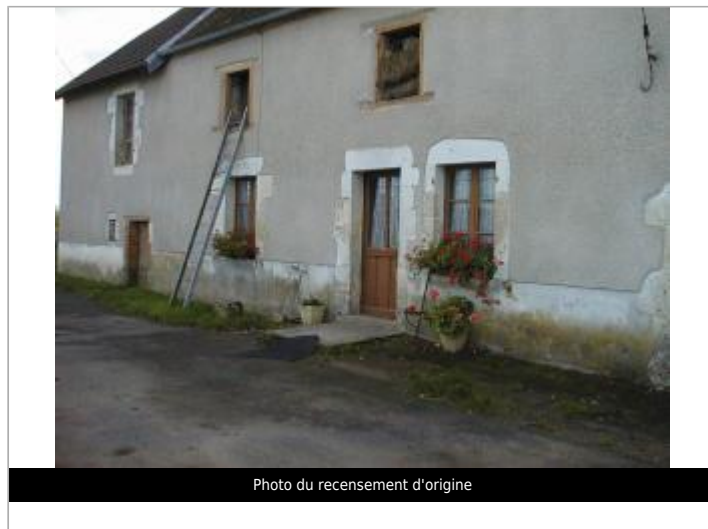
**Maximum de l'inondation :** Oui  
**Visibilité :** Non renseigné **État du repère :** Mauvais  
**Pérennité :** Non renseigné **Repère calculé :** Non  
**PHEC :** Non
