Commune : SAVIGNY-EN-VERON	Rivière : La Loire
<h2>Roguinet</h2>

Commentaires : Sur le bas du pilier droit du portail d'entrée d'une ferme au hameau de "Roguinet" (en face du n°6, rue Basse)	2	Repère(s) sur le site
--	---	-----------------------

Unité de gestion : Vienne-Charente-Atlantique
Code : LCI_S_324 **Date de mise à jour :** 25/08/2016
Auteur : SPC LCI

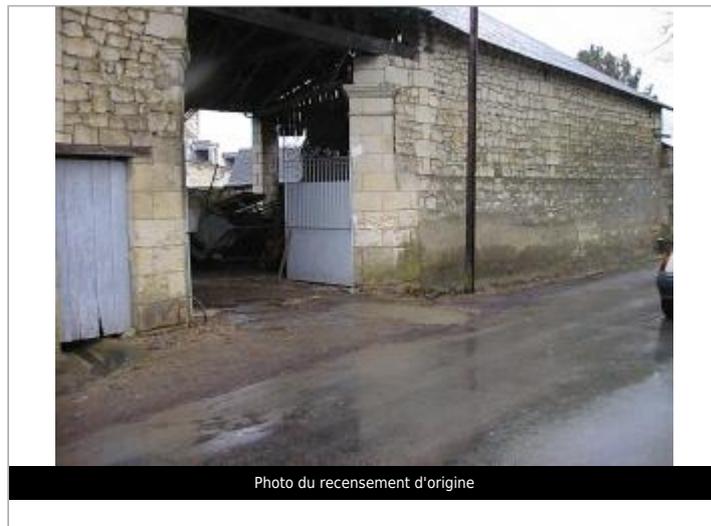
Code : LCI_R_324_634 **Date de mise à jour :** 05/08/2018
Auteur : SPC LCI

<h2>30 Novembre 1910</h2>	Altitude calculée de l'eau : non déterminé
Nature de l'inondation : Débordement de cours d'eau		Nature du repère : Marque gravée

Maximum de l'inondation : Oui
Visibilité : Non renseigné **État du repère :** Bon
Pérennité : Non renseigné **Repère calculé :** Non
PHEC : Non

Méthode : Cheminement topographique
Organisme : Inconnu
Référence nivelée : Autre type de référence
Description référence du repère : Autre type de référence
Système altimétrique : NGF IGN 1969 (système normal)
Différence entre le niveau d'eau et la référence (en m) : 0.400 m

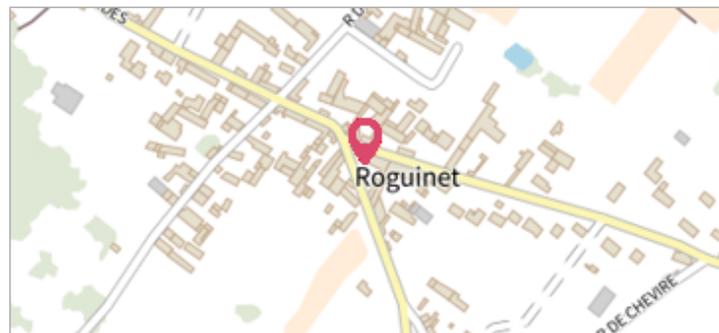
Commentaires : Sur le bas du pilier droit du portail d'entrée d'une ferme au hameau de "Roguinet" (en face du n°6, rue Basse)	2	Repère(s) sur le site
--	----------	-----------------------

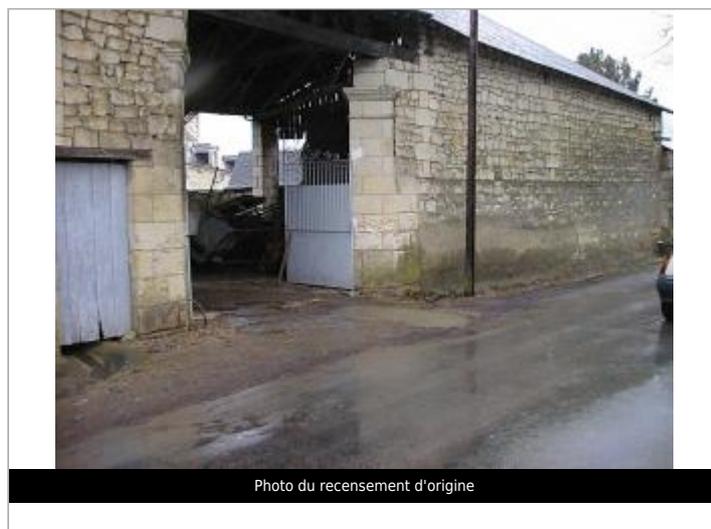
Date inconnue ou approximative	Altitude calculée de l'eau : non déterminé
Nature de l'inondation : Débordement de cours d'eau		Nature du repère : Marque gravée
