Commune : **MESVES-SUR-LOIRE****22 Route d'Antibes, D907**Rivière : **La Loire**

**Commentaires :** Ces repères de crue se situent sur la route d'Antibes, la D907 (de l'ancienne RN7) au niveau de la maison au numéro N°22. Plus précisément, ils se trouvent sur le montant droit (pilier d'entrée) de la maison en face de l'église.

**GÉNÉRAL****Unité de gestion :** Loire-Allier-Cher-Indre**Code :** LCI\_S\_391**Date de mise à jour :** 10/01/2023**Auteur :** SPC LCI

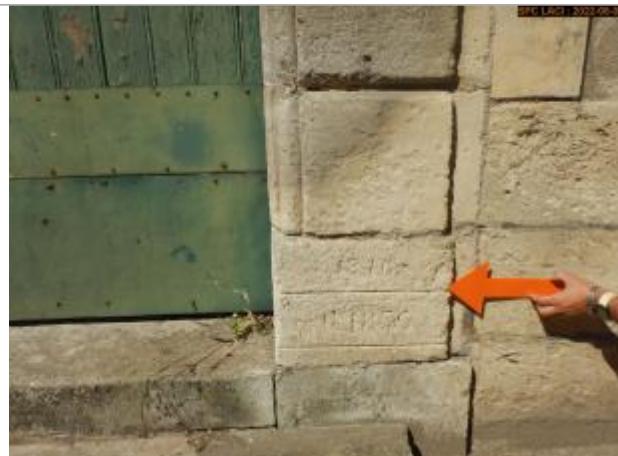
Vue du repère éloignée

**19 Octobre 1846**Nature de l'inondation : **Débordement de cours d'eau**Altitude calculée de l'eau : **157.095 m**Nature du repère : **Marque gravée****Commentaires :** Ce repère de crue est une marque gravée. Elle est située sur le montant droit à environ 0.15 m du seuil de la porte.**GÉNÉRAL****Code :** LCI\_R\_391\_758**Date de mise à jour :****Auteur :** SPC LCI

**MARQUE****Texte :** 1846**Maximum de l'inondation :** Oui**Visibilité :** Oui**État du repère :** Bon**Pérennité :** Longue**Repère calculé :** Non**PHEC :** Non

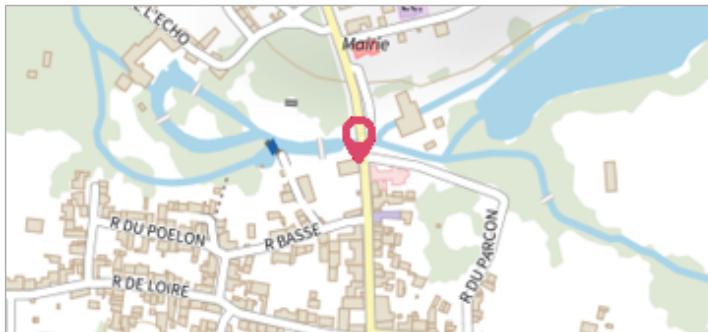
Vue du site éloignée

**Commentaires :** Ces repères de crue se situent sur la route d'Antibes, la D907 (de l'ancienne RN7) au niveau de la maison au numéro N°22. Plus précisément, ils se trouvent sur le montant droit (pilier d'entrée) de la maison en face de l'église.

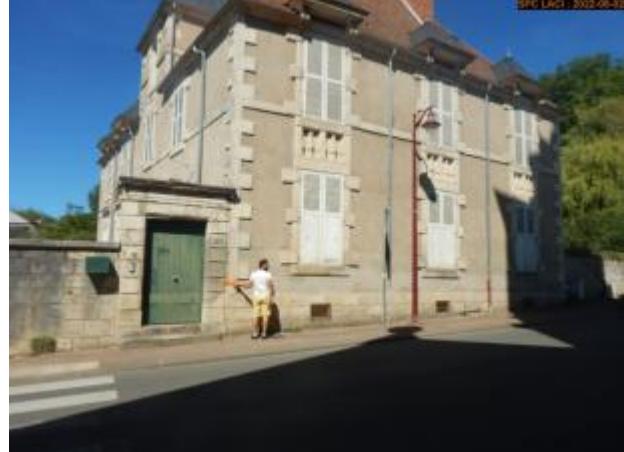
Nature de l'inondation : **Débordement de cours d'eau**Altitude calculée de l'eau : **157.79 m**Nature du repère : **Marque gravée**

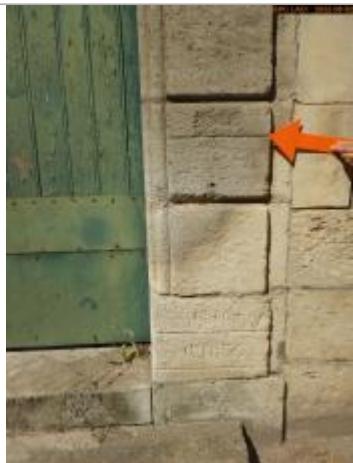
Vue du repère éloignée

**Commentaires :** Ce repère de crue est une marque gravée. Elle est située sur le montant droit à environ 1 m au dessus du seuil de la porte. En 2022, la date de 1866 a disparu, il ne reste plus que le trait qui est très bien conservé.

**MARQUE****Texte :** Illisible**Maximum de l'inondation :** Oui**Visibilité :** Oui**État du repère :** Bon**Pérennité :** Longue**Repère calculé :** Non**PHEC :** Non**SOURCE DE REPÉRAGE : VISITE DE TERRAIN -****Type de repérage :** Source bibliographique**Organisme :** DIREN Centre**NIVELLEMENT D'ORIGINE****Méthode :** Cheminement topographique**Organisme :** DIREN Centre**Référence nivélée :** Marque d'inondation**Description référence du repère :** marque de crue**Système altimétrique :** NGF IIGN 1969 (système normal)**Altitude de la référence (en m) :** 157.790 m**Différence entre le niveau d'eau et la référence (en m) :** 0.000 m**Altitude calculée de l'eau (en m) :** 157.79

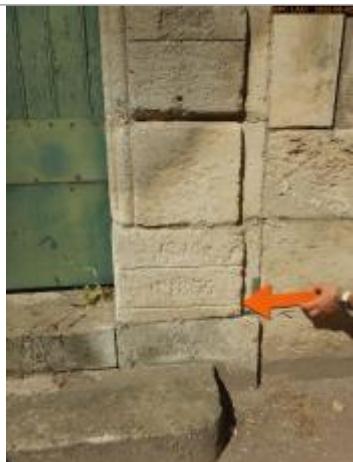
Vue du repère éloignée

**1<sup>er</sup> Juin 1856**Nature de l'inondation : **Débordement de cours d'eau**Altitude calculée de l'eau : **156.935 m**Nature du repère : **Marque gravée****Commentaires :** Ce repère de crue est une marque gravée. Elle est située sur le montant droit au niveau du seuil de la porte à environ 0.05m.**GÉNÉRAL****Code :** LCI\_R\_391\_759**Date de mise à jour :****Auteur :** SPC LCI

**MARQUE****Texte :** 1856**Maximum de l'inondation :** Oui**Visibilité :** Oui**État du repère :** Bon**Pérennité :** Longue**Repère calculé :** Non**PHEC :** Non**SOURCE DE REPÉRAGE : VISITE DE TERRAIN -****Type de repérage :** Source bibliographique**Organisme :** DIREN Centre**NIVELLEMENT D'ORIGINE****Méthode :** Cheminement topographique**Organisme :** DIREN Centre**Référence nivelée :** Marque d'inondation**Description référence du repère :** marque de crue**Système altimétrique :** NGF IGN 1969 (système normal)**Altitude de la référence (en m) :** 156.935 m**Différence entre le niveau d'eau et la référence (en m) :** 0.000 m**Altitude calculée de l'eau (en m) :** 156.935
