Commune : **SAINT-PRYVE-SAINT-MESMIN** | Rivière : **La Loire**

**Eglise de St-Pryvé**

**Unité de gestion :** Loire-Allier-Cher-Indre  
**Code :** LCI\_S\_425      **Date de mise à jour :** 25/08/2016  
**Auteur :** SPC LCI

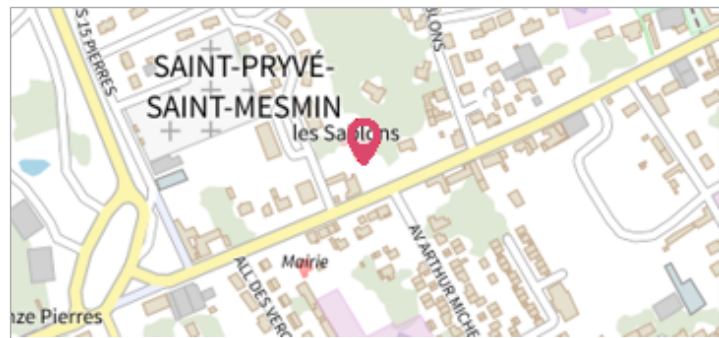
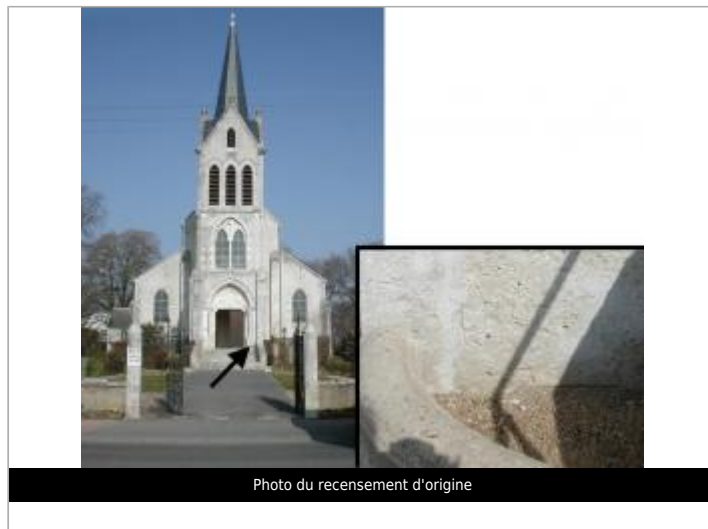
**Commentaires :** Sur le bas du pilier droit de la porte d'entrée de l'église. Très effacé, ce repère peut aujourd'hui être considéré disparu. Cote indiquée dans le document : 95,15 NGF-ortho.
