Commune : COMBLEUX

Rue du Cas Rouge

Rivière : La Loire

Code : LCI_S_605

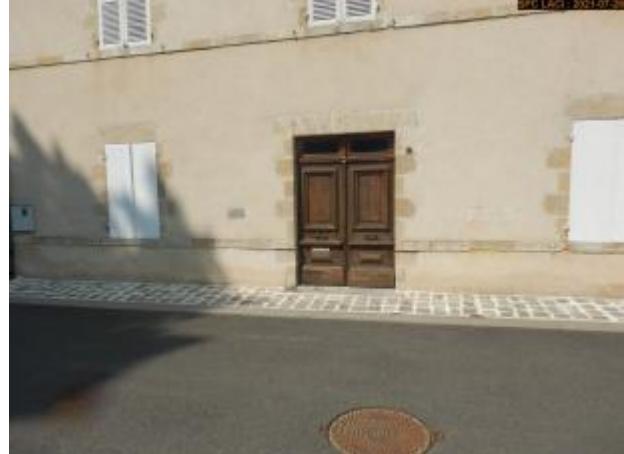
Commentaires : Sur la façade d'une maison située rue du Cas Rouge.

Vue du site en 2021

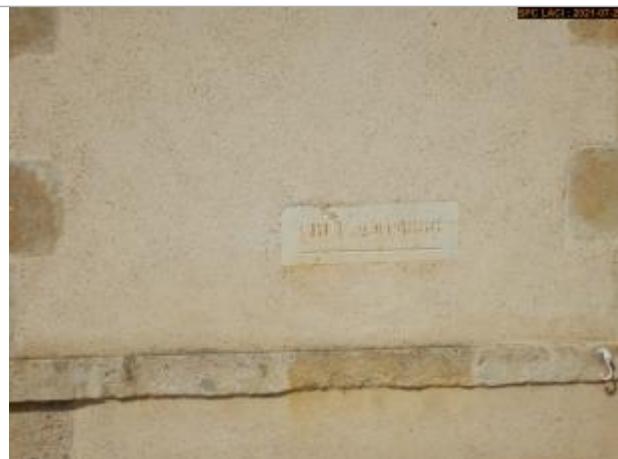
Code : LCI_R_605_1197

2 Juin 1856

Altitude calculée de l'eau : 100.097 m

Vue du repère rapprochée en 2021

Texte : Crue du 2 juin 1856

État du repère : Bon

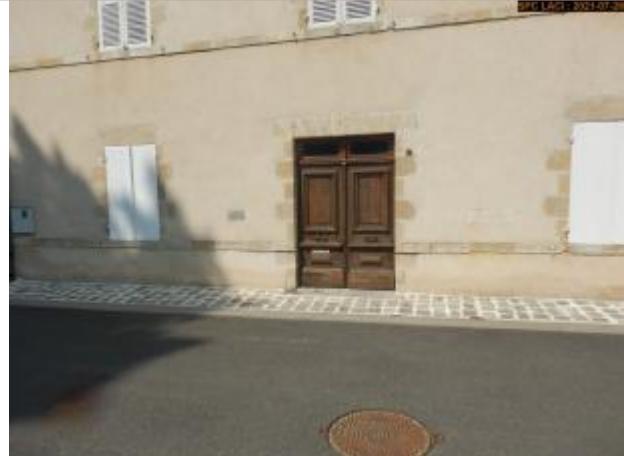
Commentaires : Sur la façade d'une maison située rue du Cas Rouge.

Vue du site en 2021

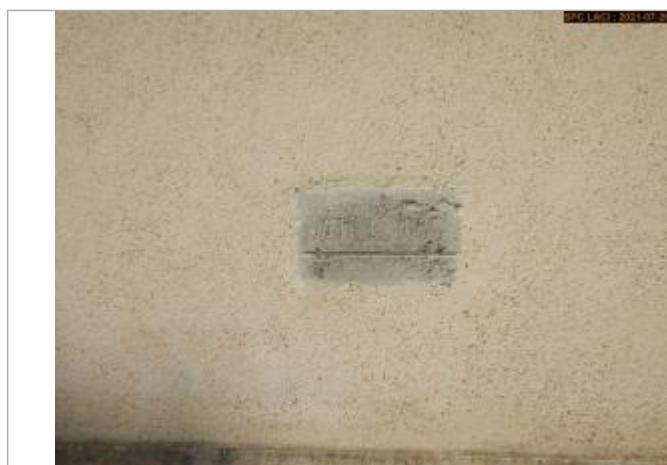
27 Septembre 1866

Altitude calculée de l'eau : **100.16 m**

MARQUE**Texte :** Crue 1866**Maximum de l'inondation :** Oui**Visibilité :** Oui**État du repère :** Bon**Pérennité :** Longue**Repère calculé :** Non**PHEC :** Non

Vue du repère rapprochée en 2021
