Commune : **GERMIGNY-SUR-LOIRE**Rivière : **La Loire**

4 Rue de Soulanguy

Unité de gestion : Loire-Allier-Cher-Indre**Code :** LCI_S_645**Date de mise à jour :** 03/01/2023**Auteur :** SPC LCI

Code : LCI_R_645_1281**Date de mise à jour :****Auteur :** SPC LCI

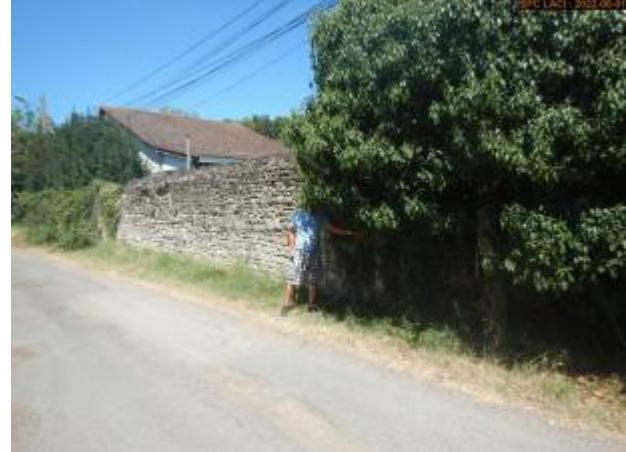
Vue du site éloignée

Commentaires : Ce repère de crue est situé sur le mur en pierre entourant le château de Soulanguy sur la rue du même nom. Plus précisément, il se trouve sur le montant droit en pierre de la porte condamnée et proche d'un poteau électrique en béton. Attention, en 2022, le poteau et le mur sont recouvert de lierres.

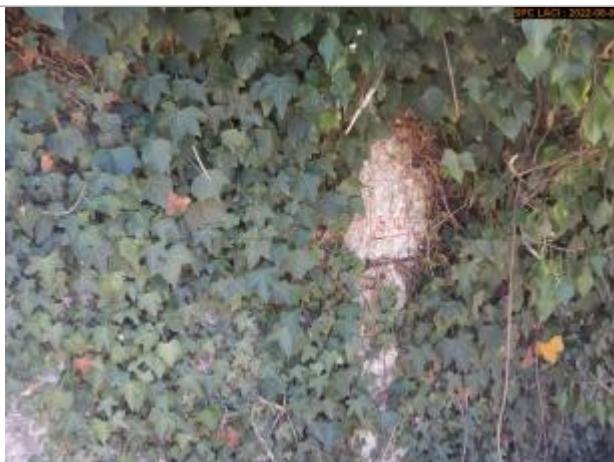
Vue du repère éloignée

Nature de l'inondation : **Débordement de cours d'eau**Altitude calculée de l'eau : **168.03 m**Nature du repère : **Marque gravée****Commentaires :** Ce repère de crue est une marque gravée. Elle est située sur le montant droit de l'ancienne porte d'accès au jardin du château.

Texte : Crue de 1846**Maximum de l'inondation :** Oui**Visibilité :** Oui**État du repère :** Bon**Pérennité :** Longue**Repère calculé :** Non**PHEC :** Non
