Commune : **GERMIGNY-SUR-LOIRE**Rivière : **La Loire****4 Rue de Soulangy**

1 Repère(s) sur le site**GÉNÉRAL****Unité de gestion :** Loire-Allier-Cher-Indre**Code :** LCI_S_645**Date de mise à jour :** 03/01/2023**Auteur :** SPC LCI

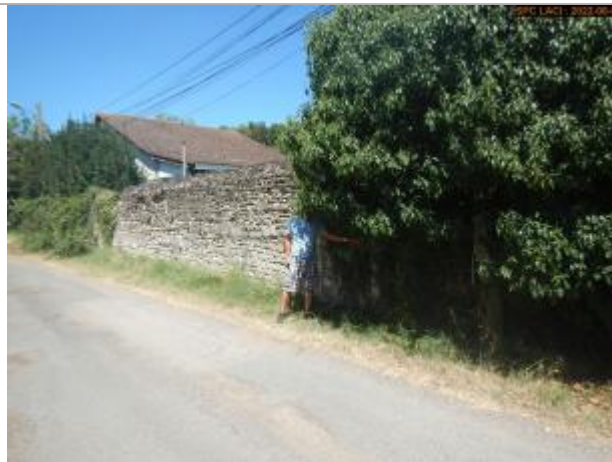
Vue du site éloignée

Commentaires : Ce repère de crue est situé sur le mur en pierre entourant le château de Soulangy sur la rue du même nom. Plus précisément, il se trouve sur le montant droit en pierre de la porte condamnée et proche d'un poteau électrique en béton. Attention, en 2022, le poteau et le mur sont recouvert de lierres.

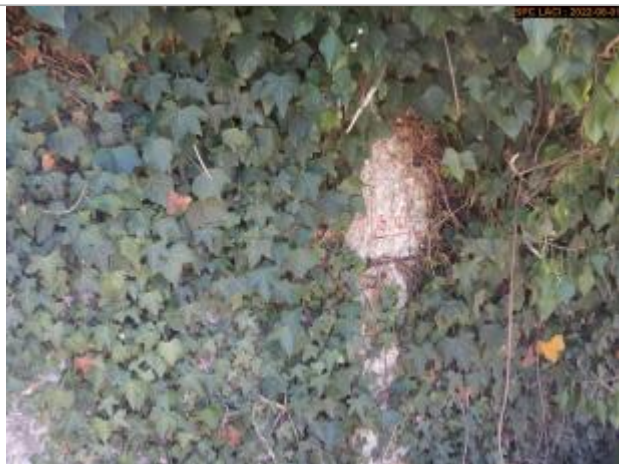
Vue du repère éloignée

**19 octobre 1846**Altitude calculée de l'eau : **168.03 m**Nature de l'inondation : **Débordement de cours d'eau**Nature du repère : **Marque gravée**

Commentaires : Ce repère de crue est une marque gravée. Elle est située sur le montant droit de l'ancienne porte d'accès au jardin du château.

MARQUE**Texte :** Crue de 1846**Maximum de l'inondation :** Oui**Visibilité :** Oui**État du repère :** Bon**Pérennité :** Longue**Repère calculé :** Non**PHEC :** Non**SOURCE DE REPÉRAGE :** SPC LACI, CAMPAGNE DE RECENSEMENT 2022 -**Type de repérage :** Campagne de terrain post-inondation**Organisme(s) :** SPC Loire-Allier-Cher-Indre**NIVELLEMENT D'ORIGINE****Méthode :** Cheminement topographique**Organisme :** Inconnu**Référence nivelée :** Marque d'inondation**Description référence du repère :** marque de crue**Système altimétrique :** NGF IGN 1969 (système normal)**Altitude de la référence (en m) :** 168.030 m**Différence entre le niveau d'eau et la référence (en m) :** 0.000 m**Altitude calculée de l'eau (en m) :** 168.03
