Commune : **BEFFES**Rivière : **La Loire**

## Ecluse de Beffes

### GÉNÉRAL

**Unité de gestion** : Loire-Allier-Cher-Indre**Code** : LCI\_S\_647**Date de mise à jour** : 09/12/2025**Auteur** : SPC LCI

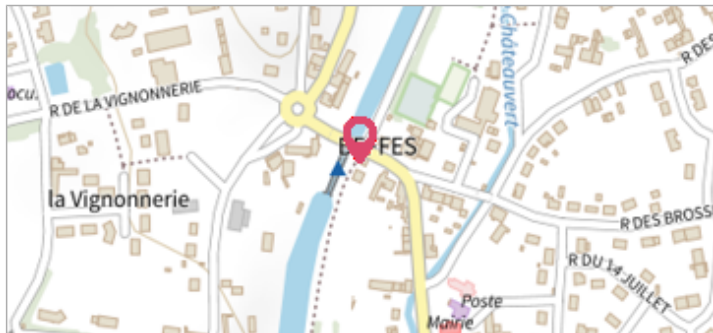
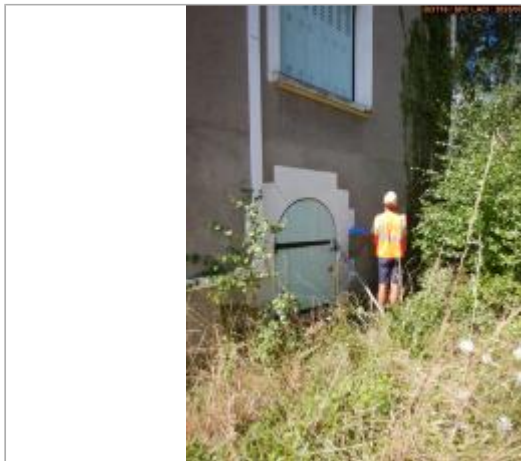
Vue du site

**Commentaires** : A l'écluse de Beffes , sur la face aval. La crue de 1846 est marquée à l'angle de la maison et sur le coté de la porte du sous-sol. Il existe un delta entre ces cotes donc on a conservé qu'une altitude moyenne. Cote un peu faible

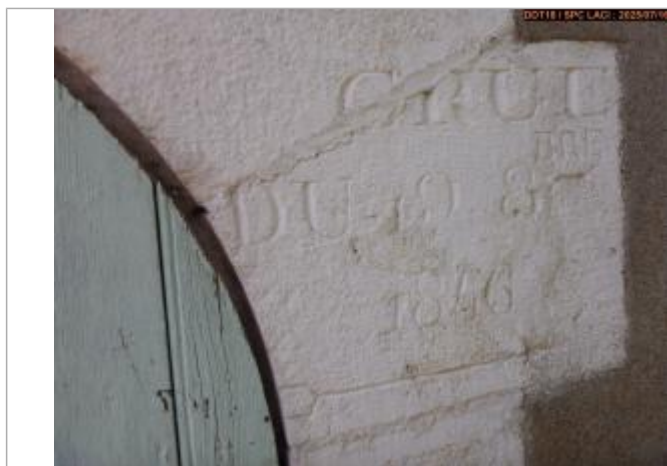
**19 octobre 1846**Nature de l'inondation : **Débordement de cours d'eau**Altitude calculée de l'eau : **164.68 m**Nature du repère : **Marque gravée**

**Maximum de l'inondation** : Oui**Visibilité** : Oui**État du repère** : Bon**Pérennité** : Longue**Repère calculé** : Non**PHEC** : Non

**Méthode** : Cheminement topographique**Organisme** : DIREN Centre**Référence nivelée** : Marque d'inondation**Description référence du repère** : marque de crue**Système altimétrique** : NGF IGN 1969 (système normal)**Altitude de la référence (en m)** : 164.680 m**Différence entre le niveau d'eau et la référence (en m)** : 0.000 m**Altitude calculée de l'eau (en m)** : 164.68

Vue du repère côté montant droit porte
