Commune : **BEFFES** | Rivière : **La Loire**

Ferme Les Rauches

Unité de gestion : Loire-Allier-Cher-Indre
Code : LCI_S_671 **Date de mise à jour :** 09/12/2025
Auteur : SPC LCI

Code : LCI_R_671_1 **Date de mise à jour :** 09/12/2025
Auteur : SPC LCI

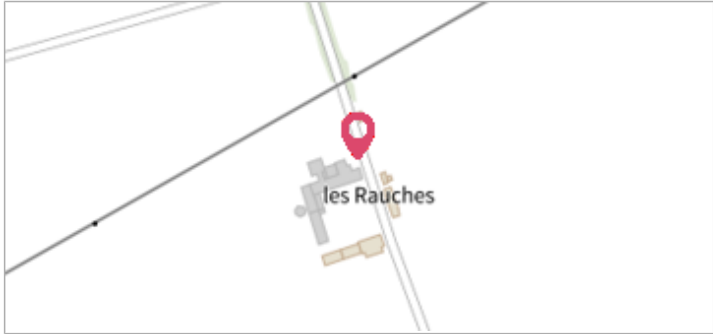
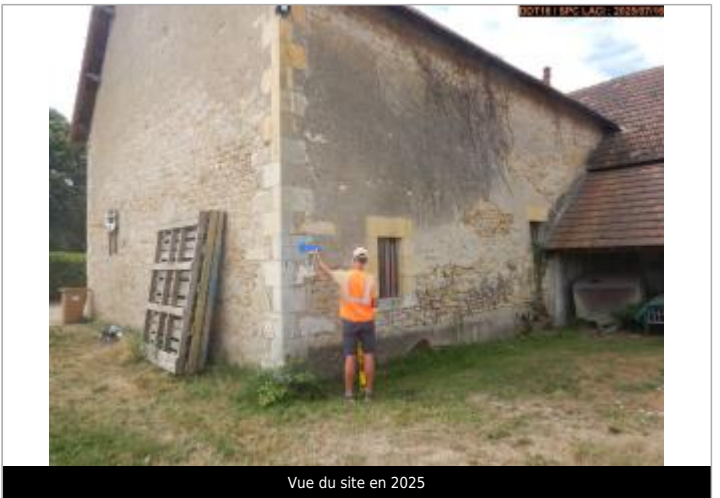
Commentaires : ATTENTION REPÈRE FAUX car domaine reconstruit après les grandes crues, 500 m plus loin que son emplacement d'origine. Le repère est d'ailleurs à l'envers.

1 Repère(s) sur le site

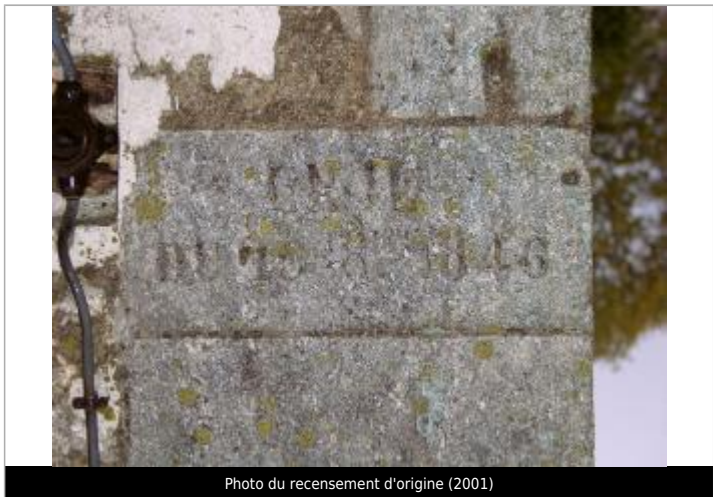
1846 Nature de l'inondation : **Débordement de cours d'eau** Nature du repère : **Marque gravée**

Commentaires : ATTENTION REPÈRE FAUX car domaine reconstruit après les grandes crues, 500 m plus loin que son emplacement d'origine. Le repère est d'ailleurs à l'envers.

Maximum de l'inondation : Non renseigné
Visibilité : Non **État du repère :** Mauvais
Pérennité : Aucune
