Commune : BEFFES

Ferme Les Rauches

Rivière : La Loire

GÉNÉRAL**Unité de gestion :** Loire-Allier-Cher-Indre**Date de mise à jour :** 09/12/2025**Code :** LCI_S_671**Auteur :** SPC LCI

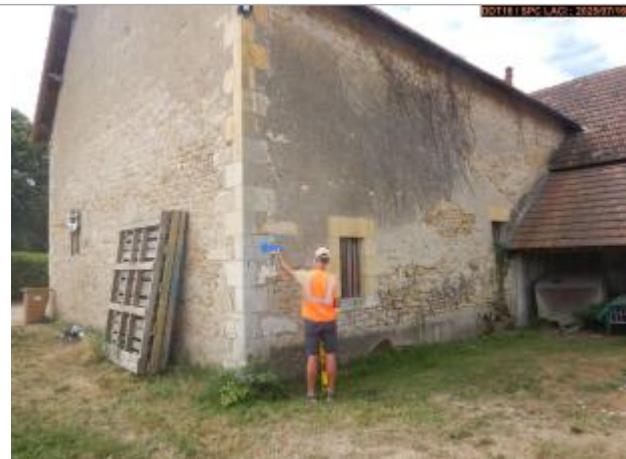
Commentaires : ATTENTION REPÈRE FAUX car domaine reconstruit après les grandes crues, 500 m plus loin que son emplacement d'origine. Le repère est d'ailleurs à l'envers.

Vue du site en 2025

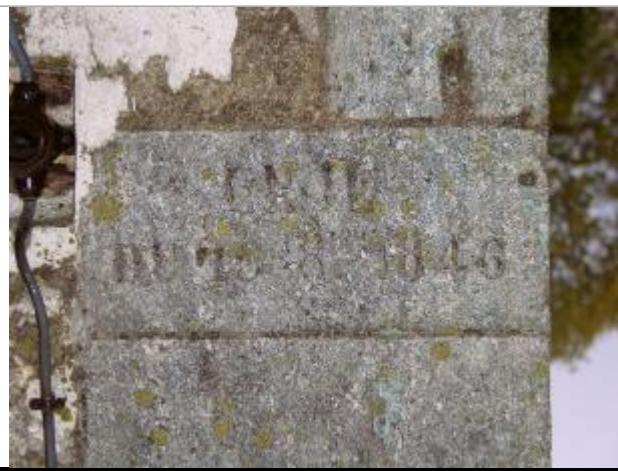
Commentaires : ATTENTION REPÈRE FAUX car domaine reconstruit après les grandes crues, 500 m plus loin que son emplacement d'origine. Le repère est d'ailleurs à l'envers.

MARQUE**Maximum de l'inondation :** Non renseigné**Visibilité :** Non**État du repère :** Mauvais**Pérennité :** Aucune

Photo du recensement d'origine (2001)
